# 力揚機電工程股份有限公司

## 施工日報表

工程名稱：日月潭力麗酒店大館新建工程

112年11月21日

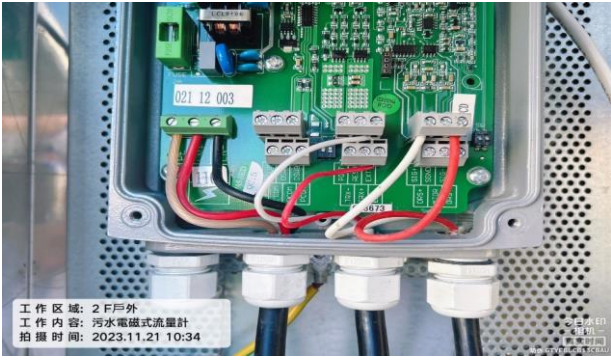
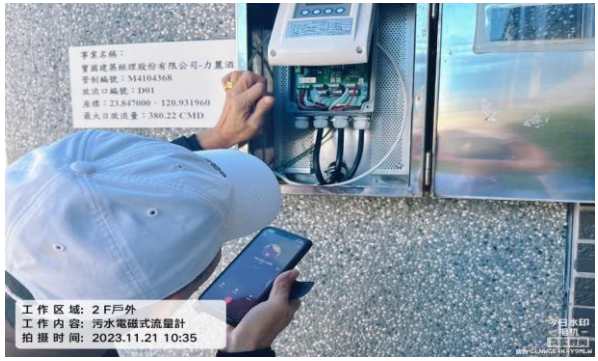
位置：2F戶外	說明：	污水電磁式流量計 缺失修繕	位置：2F戶外	說明：	污水電磁式流量計 缺失修繕

<p>工作區域：2F戶外 工作內容：污水電磁式流量計 拍攝時間：2023.11.21 10:34</p>

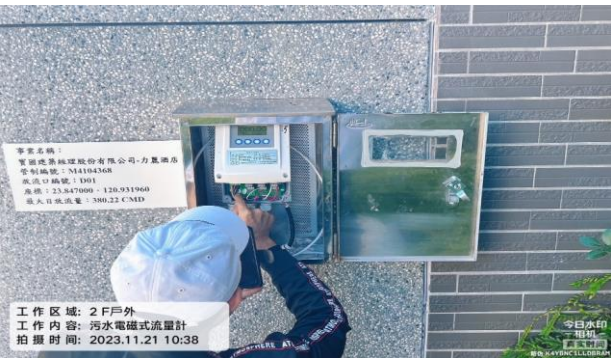
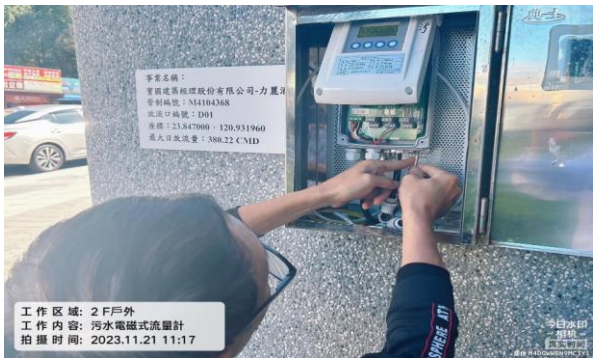
<p>專案名稱：寶麗地勝機電股份有限公司-力麗酒店 管制編號：M4104368 感測口編號：D01 座標：23.847000 - 120.931960 最大日總流量：380.22 CMD</p> <p>工作區域：2F戶外 工作內容：污水電磁式流量計 拍攝時間：2023.11.21 10:35</p>		
位置：2F戶外	說明：	污水電磁式流量計 缺失修繕	位置：2F戶外	說明：	污水電磁式流量計 缺失修繕

<p>專案名稱：寶麗地勝機電股份有限公司-力麗酒店 管制編號：M4104368 感測口編號：D01 座標：23.847000 - 120.931960 最大日總流量：380.22 CMD</p> <p>工作區域：2F戶外 工作內容：污水電磁式流量計 拍攝時間：2023.11.21 10:38</p>

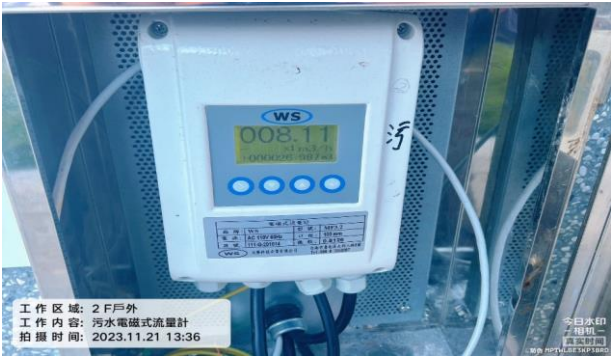
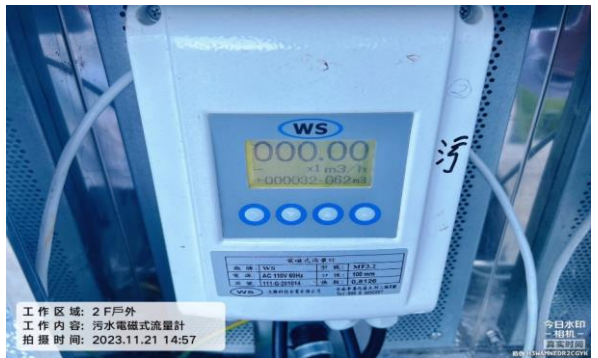
<p>專案名稱：寶麗地勝機電股份有限公司-力麗酒店 管制編號：M4104368 感測口編號：D01 座標：23.847000 - 120.931960 最大日總流量：380.22 CMD</p> <p>工作區域：2F戶外 工作內容：污水電磁式流量計 拍攝時間：2023.11.21 11:17</p>		
位置：2F戶外	說明：	污水電磁式流量計 缺失修繕	位置：2F戶外	說明：	污水電磁式流量計 缺失修繕

<p>工作區域：2F戶外 工作內容：污水電磁式流量計 拍攝時間：2023.11.21 13:36</p>

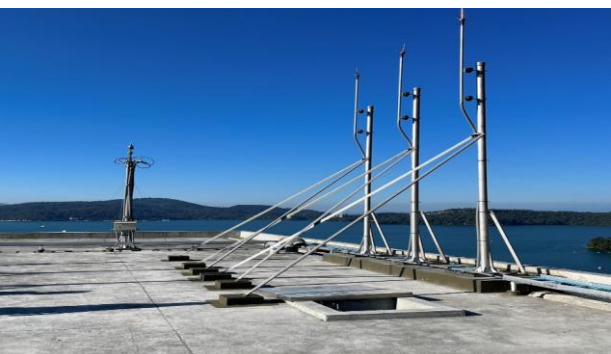
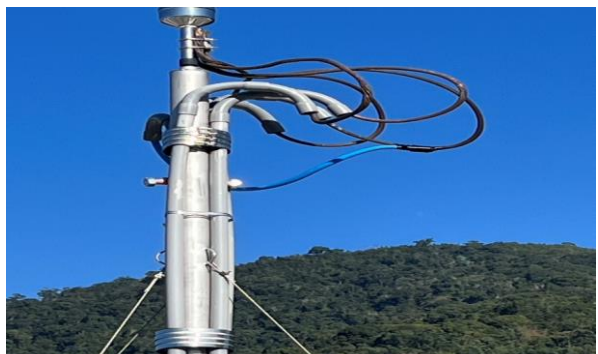
<p>工作區域：2F戶外 工作內容：污水電磁式流量計 拍攝時間：2023.11.21 14:57</p>		
位置：PRF	說明：	基地台建置	位置：PRF	說明：	基地台建置
