力揚機電工程股份有限公司

施工日報表

工程名稱：日月潭力麗酒店大館新建工程

112年12月26日

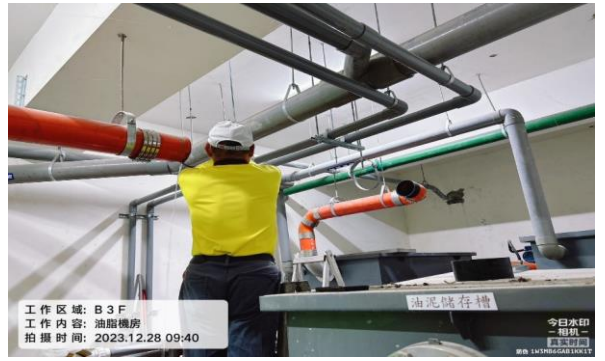
位置：B3F油脂機房	說明：裂痕管路更換	位置：B3F油脂機房	說明：裂痕管路更換

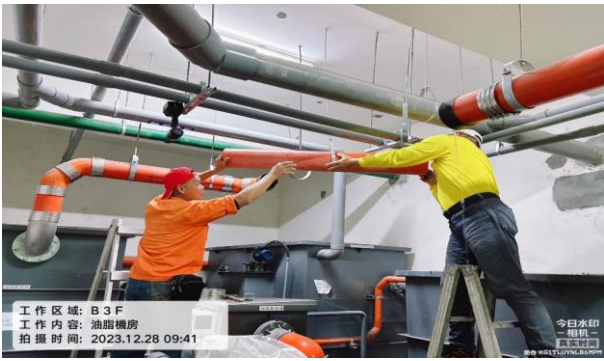
<p>工作区域：B3F 工作内容：油脂機房 拍摄时间：2023.12.28 09:40</p>	
位置：B3F油脂機房	說明：裂痕管路更換	位置：B3F油脂機房	說明：裂痕管路更換

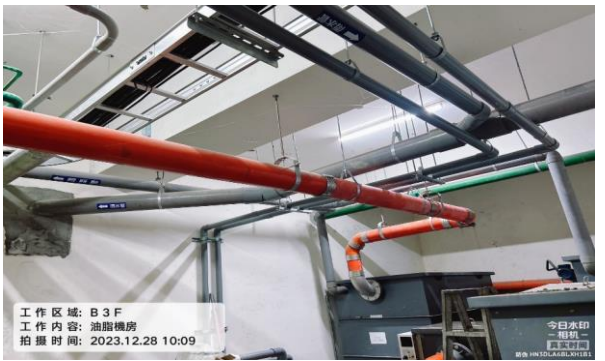
<p>工作区域：B3F 工作内容：油脂機房 拍摄时间：2023.12.28 09:41</p>
