力揚機電工程股份有限公司

施工日報表

工程名稱：日月潭力麗酒店大館新建工程

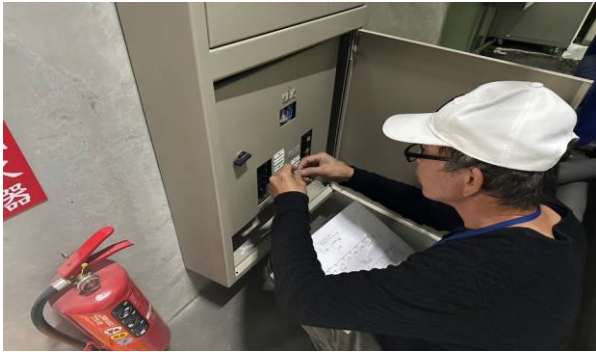
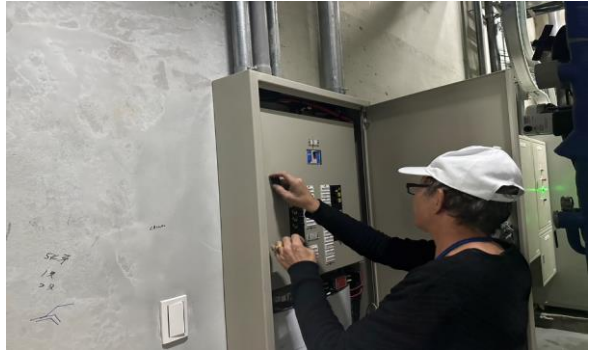
位置： 2F	說明： 電氣盤體迴路標註	位置： 2F	說明： 電氣盤體迴路標註

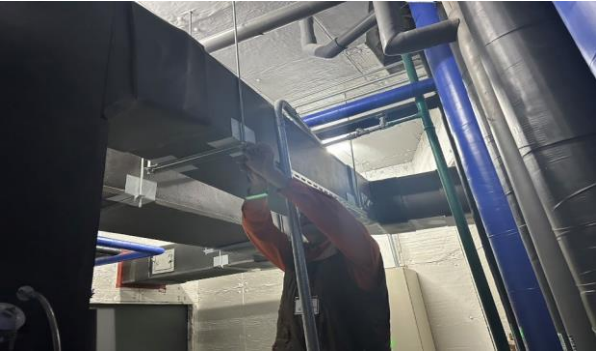
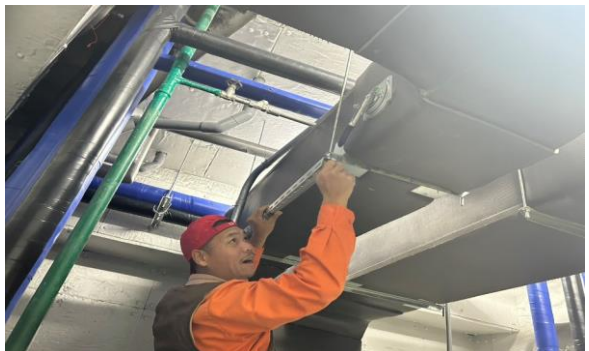
位置： 7F	說明： 空調箱電源管路未固定牢固缺失改善	位置： 7F	說明： 空調箱電源管路未固定牢固缺失改善
