力揚機電工程股份有限公司

施工日報表

工程名稱：日月潭力麗酒店大館新建工程

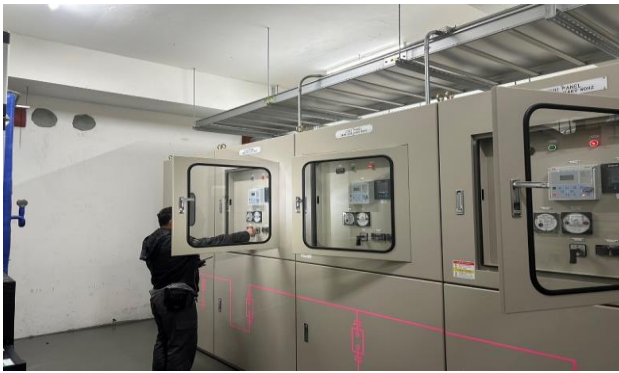
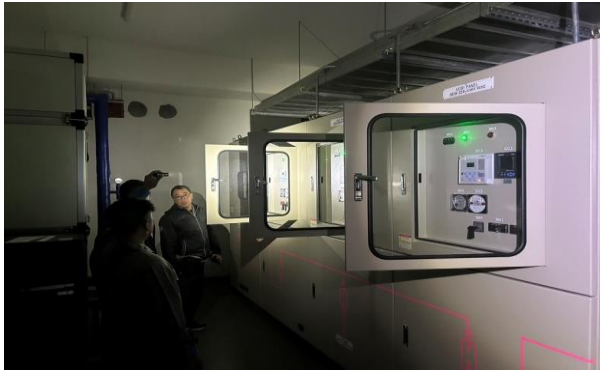
位置： B2F自設變電站	說明： MPB火警跳脫測試	位置： B2F自設變電站	說明： MPB火警跳脫測試

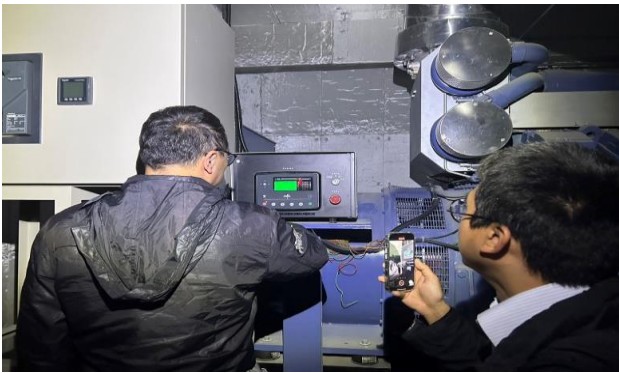
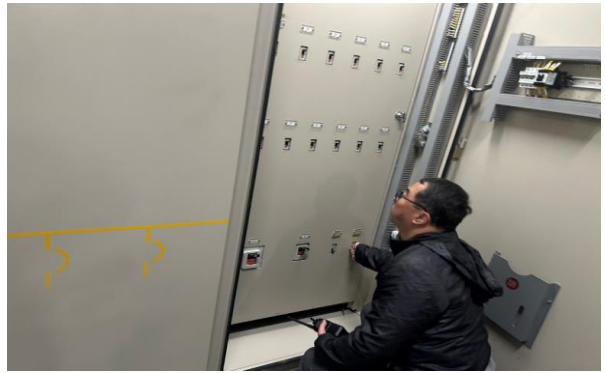
位置： B2F發電機室	說明： MPB火警跳脫測試	位置： B2F自設變電站	說明： MPB火警跳脫測試復歸

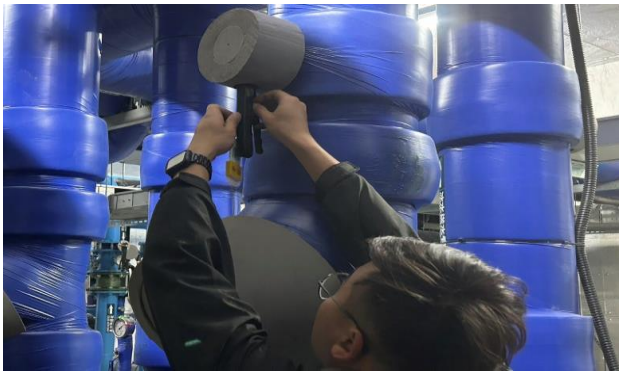
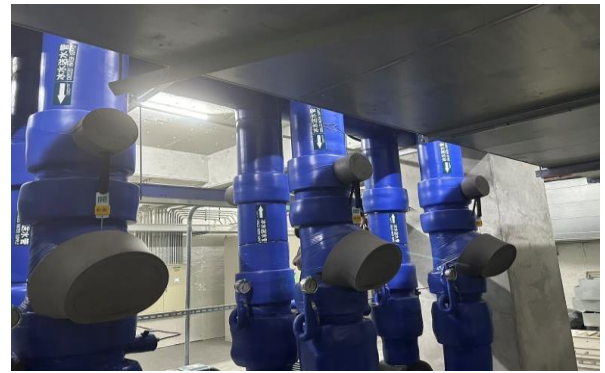
位置： B2F空調機房	說明： 空調設備閘閥吊牌標示	位置： B2F空調機房	說明： 空調設備閘閥吊牌標示

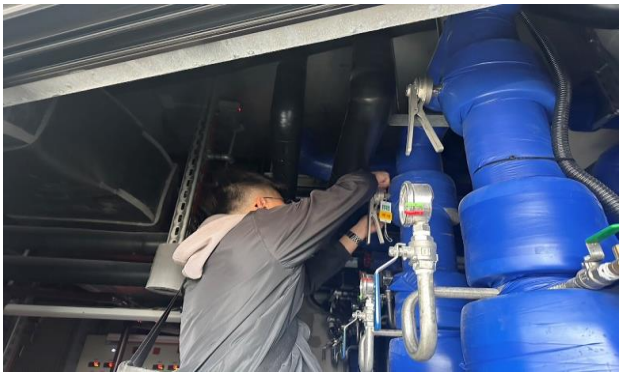
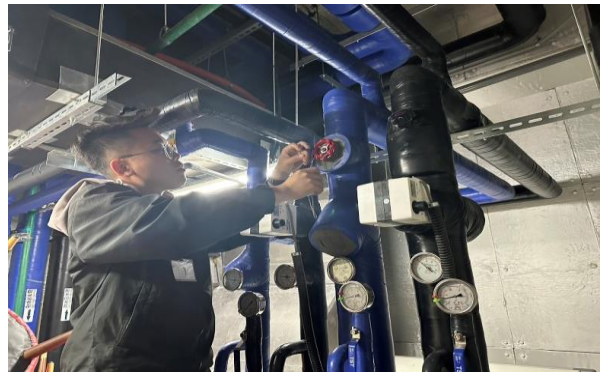
位置： 3F空調機房	說明： 空調設備閘閥吊牌標示	位置： 12F空調機房	說明： 空調設備閘閥吊牌標示

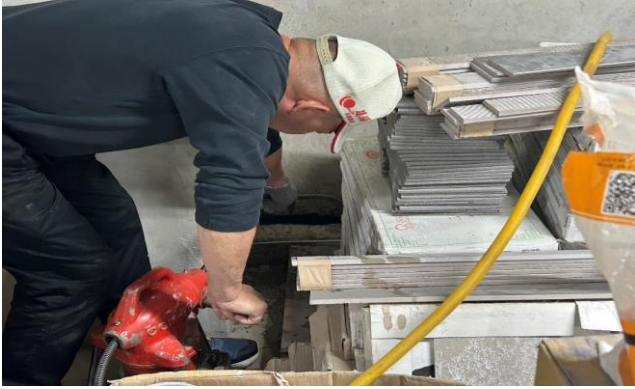
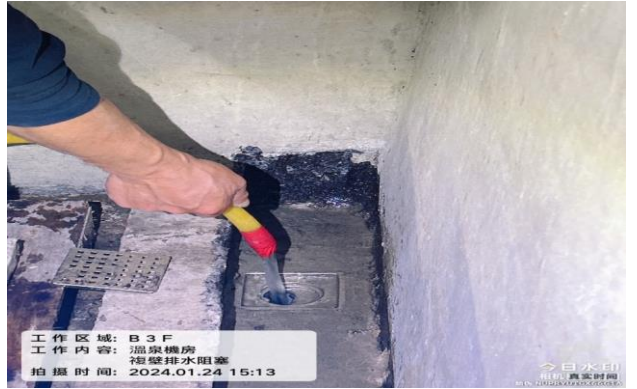
位置：	B3F溫泉機房	說明：	複壁排水阻塞通管	位置：	B3F溫泉機房	說明：	複壁排水阻塞通管

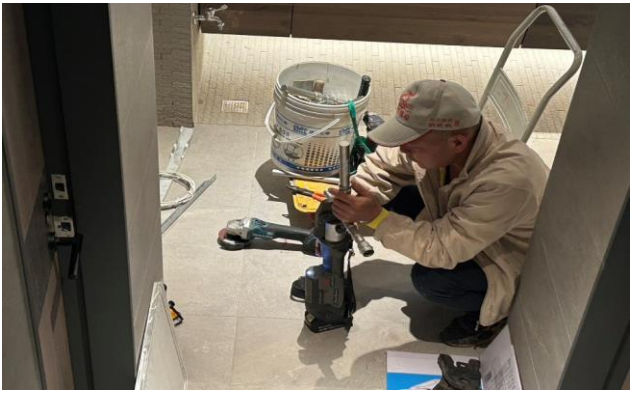
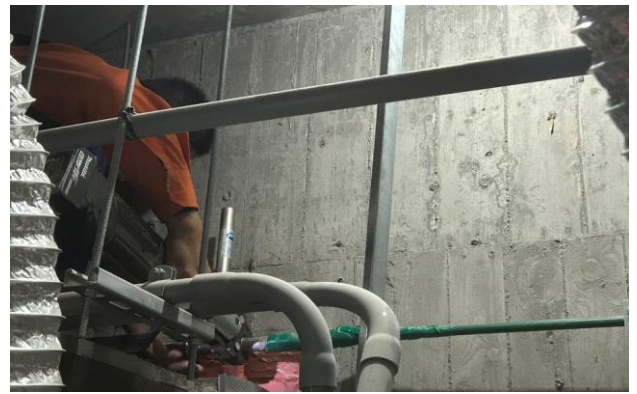
位置：	2F女廁	說明：	水錘吸收器施作	位置：	2F女廁	說明：	水錘吸收器施作

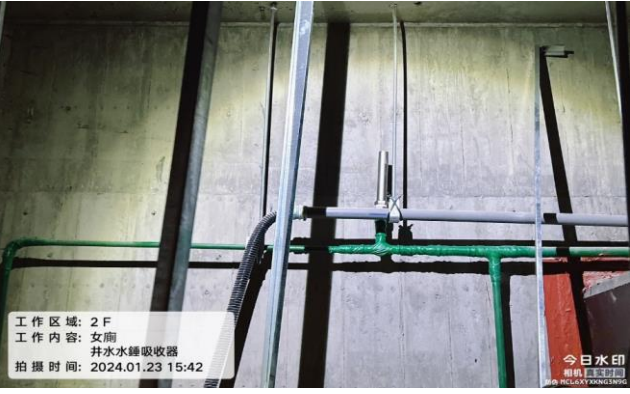
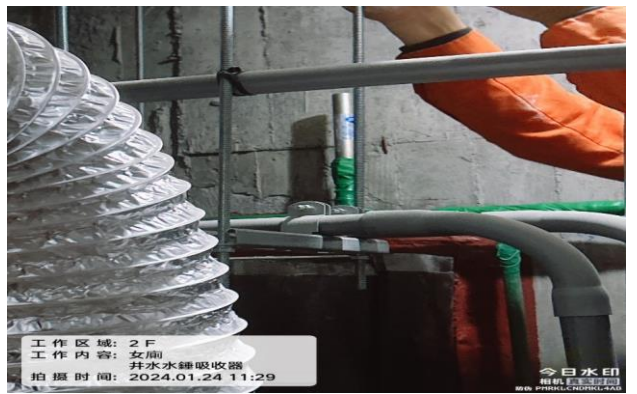
位置：	2F女廁	說明：	水錘吸收器施作	位置：	2F女廁	說明：	水錘吸收器施作

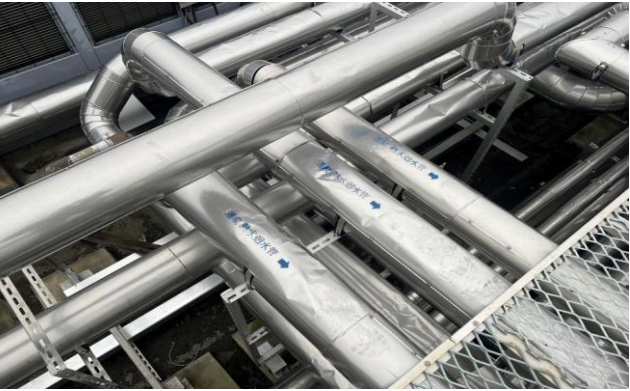
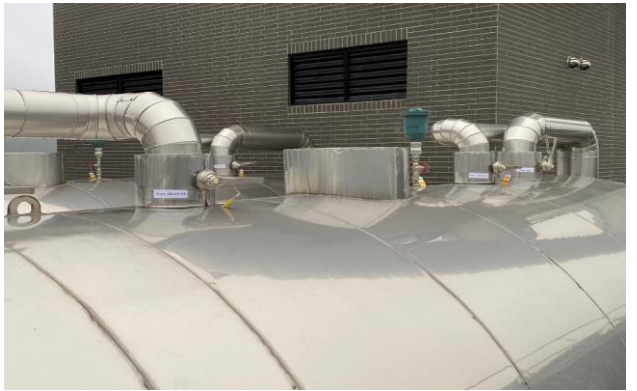
位置：	R1F露天設備區	說明：	空調管路流向標示	位置：	R1F露天設備區	說明：	空調水泵設備編號標示
