力揚機電工程股份有限公司 施工日報表

工程名稱：日月潭力麗酒店大館新建工程

施工日報表

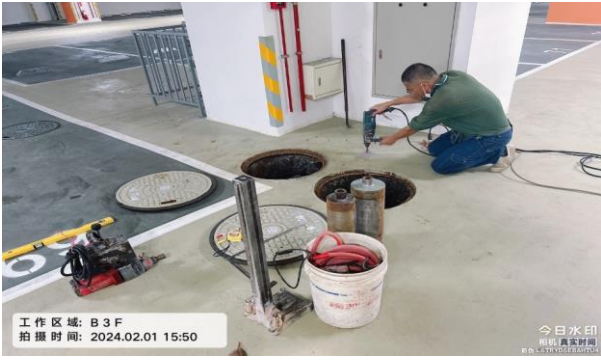
<p>工作区域: B3F 拍攝時間: 2024.02.01 15:50</p>

位置：	B3F	說明：	污水放流池洗孔	位置：	B3F	說明：	污水放流池洗孔

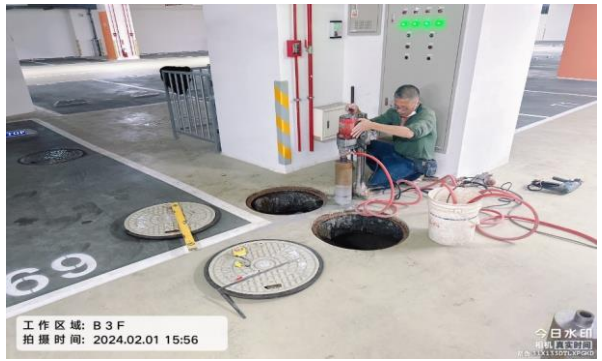
<p>工作區域: B3F 拍攝時間: 2024.02.01 15:56</p>			
位置：	B3F	說明：	污水放流池洗孔	位置：	B1F/B廳	說明：	送風機訊號未回傳缺失改善

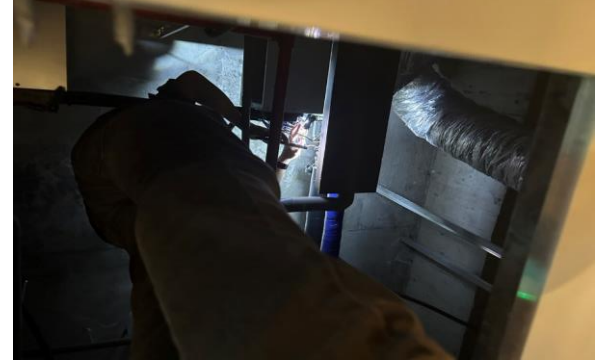
位置：	B1F備品儲藏室	說明：	送風機訊號未回傳缺失改善	位置：	R1F露天設備區	說明：	膨脹水箱支撐補強施工

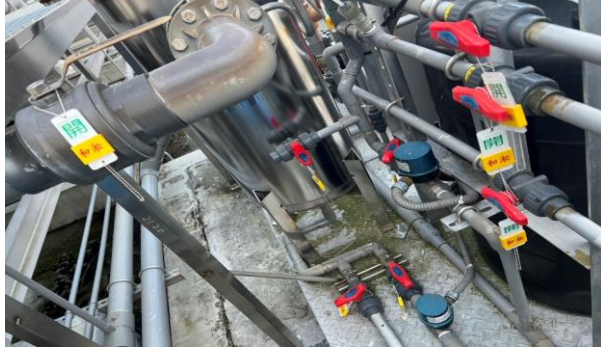
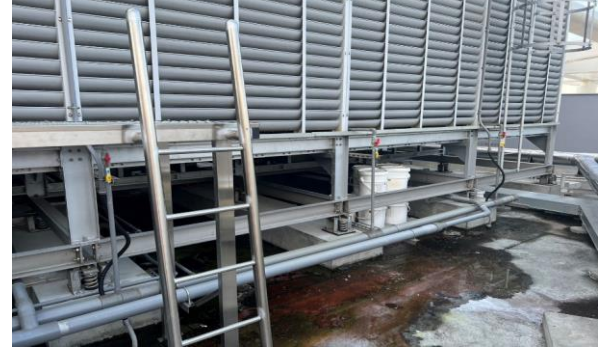
位置：	R1F露天設備區	說明：	空調設備閘閥吊牌標示	位置：	R1F露天設備區	說明：	空調設備閘閥吊牌標示
