# 力揚機電工程股份有限公司

## 施工日報表

工程名稱：日月潭力麗酒店大館新建工程

113年2月19日

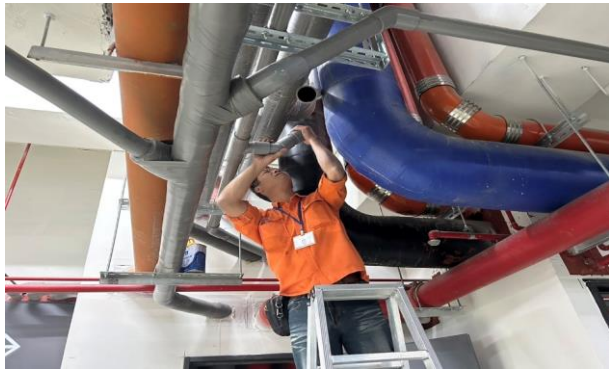
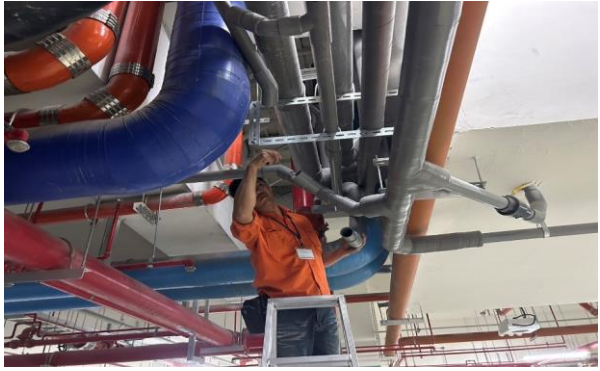
位置：B2F/A梯前	說明：逆洗、地排錯接排水 缺失改善	位置：B2F/A梯前	說明：逆洗、地排錯接排水 缺失改善

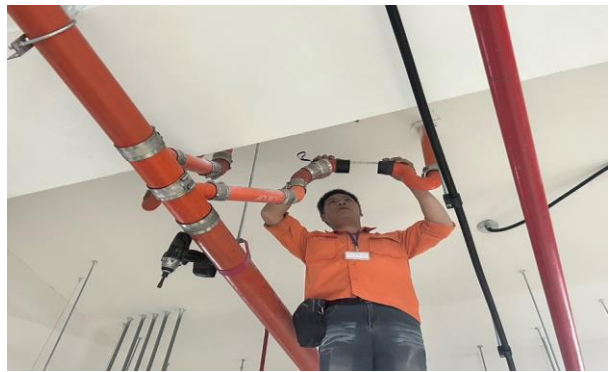
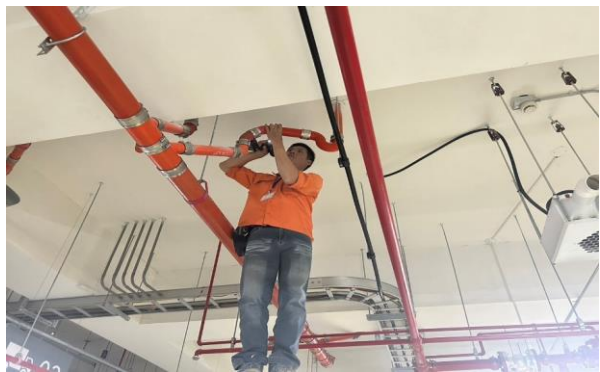
位置：B1F/車位16 上方	說明：全日餐廳排水缺失 改善	位置：B1F/車位16上方	說明：全日餐廳排水缺失 改善

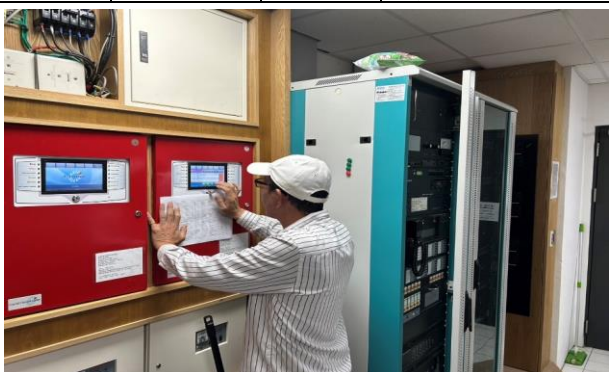
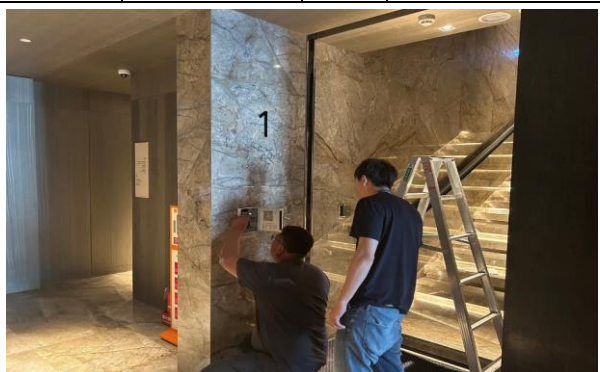
位置：B1F/中控室	說明：火警連動測試及缺失 改善	位置：1F	說明：火警連動測試及缺 失改善

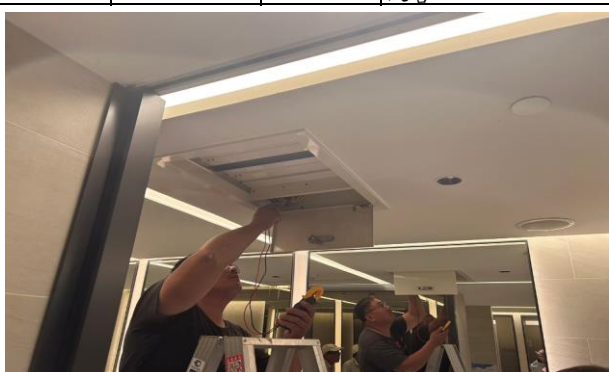
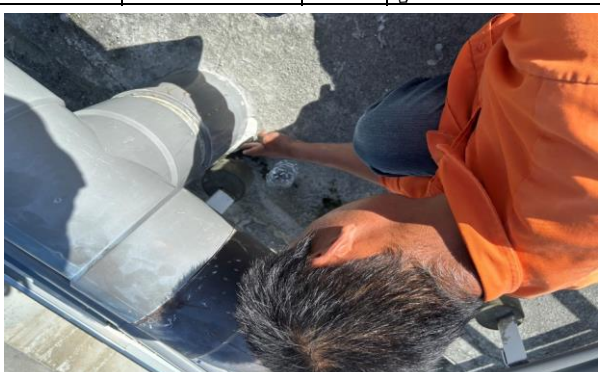
位置：3F/男更衣室	說明：火警連動測試及缺失 改善	位置：PRF	說明：透氣管漏水缺失改 善
