# 力揚機電工程股份有限公司

## 施工日報表

工程名稱：日月潭力麗酒店大館新建工程

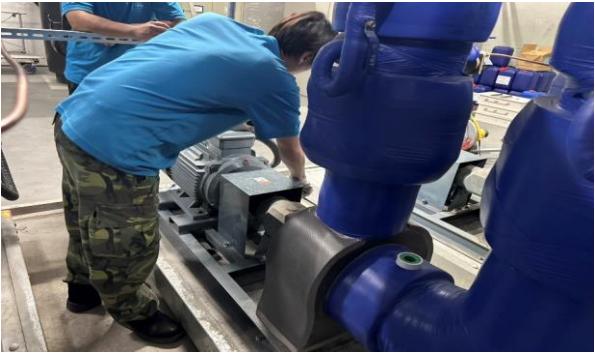
位置：	B2F/空調機房	說明：	水泵異音檢查	位置：	B2F	說明：	空調監控系統修正

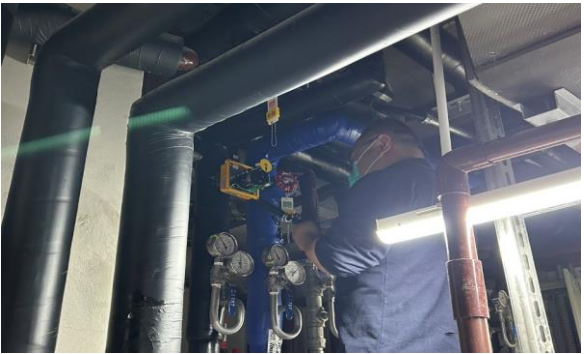
位置：	3F/游泳池機房	說明：	空調監控系統修正	位置：	5F/三溫暖設備區	說明：	女湯高溫池熱交換器電動閥更換

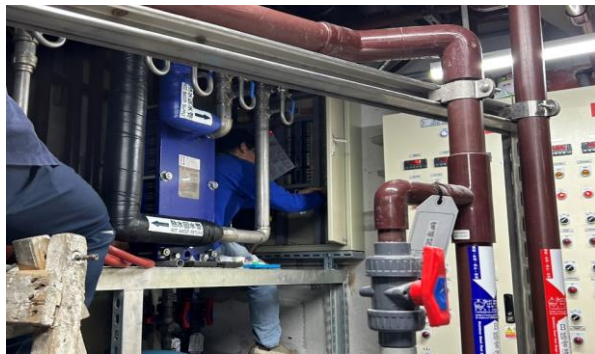
位置：	5F/三溫暖設備區	說明：	女湯高溫池熱交換器電動閥更換	位置：	5F/三溫暖設備區	說明：	女湯泵浦燒毀

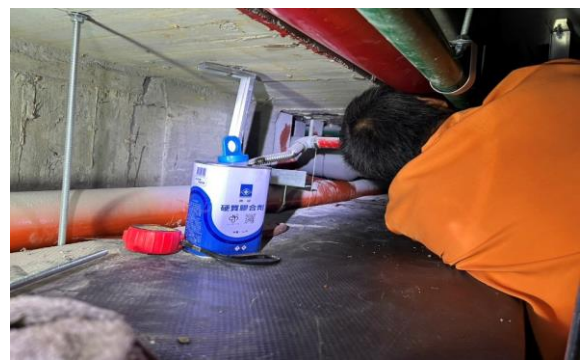
位置：	B1F/中控室	說明：	火警連動測試及缺失改善	位置：	13F	說明：	透氣管漏水檢修

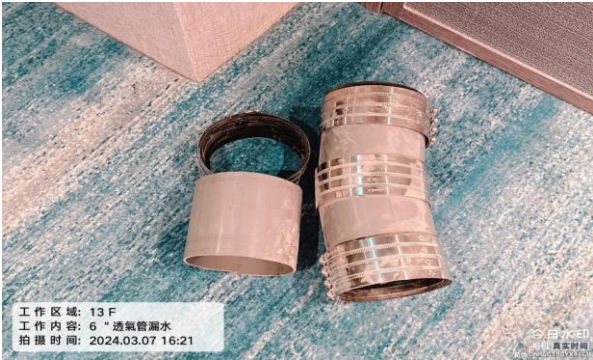
位置：	13F	說明：	透氣管漏水檢修	位置：	PRF	說明：	透氣管漏水檢修
