力揚機電工程股份有限公司

施工日報表

工程名稱：日月潭力麗酒店大館新建工程

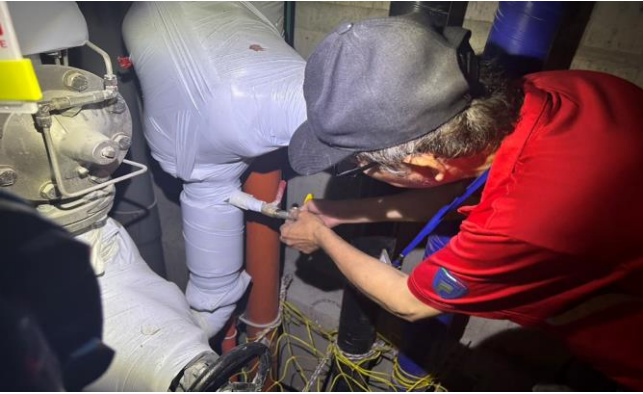
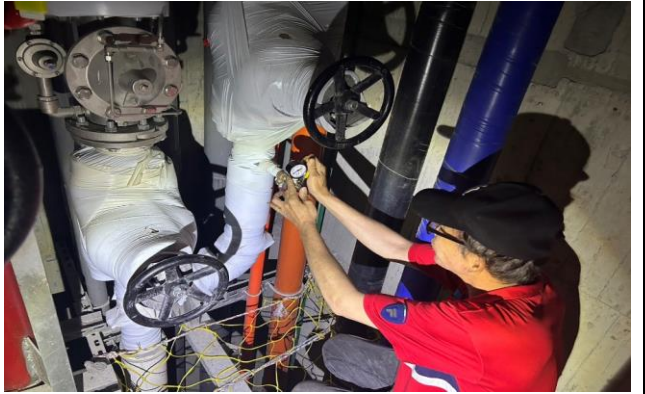
位置：	5F	說明：	熱水減壓閥壓力錶裝設	位置：	5F	說明：	熱水減壓閥壓力錶裝設

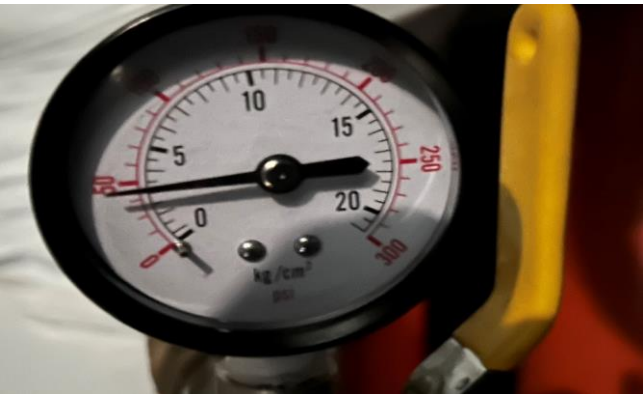
位置：	5F	說明：	熱水減壓閥壓力錶裝設	位置：	R2F/水箱室	說明：	自來水幹管增設2"閘閥

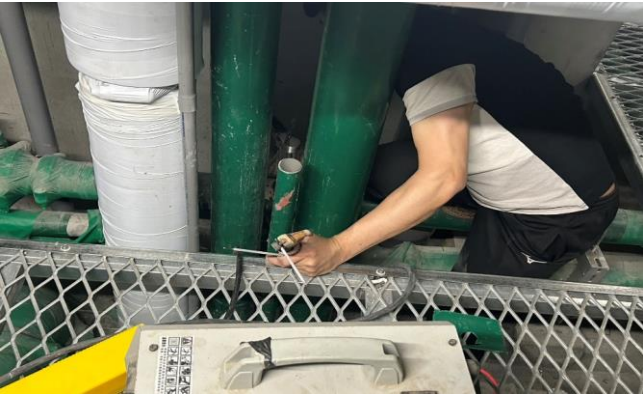
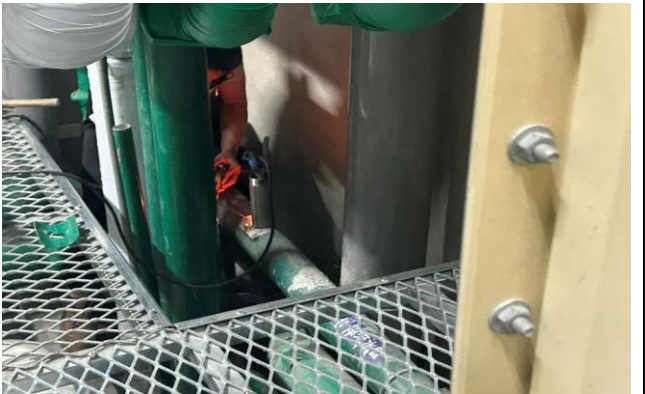
位置：	R2F/水箱室	說明：	自來水幹管增設2"閘閥	位置：	R2F/水箱室	說明：	自來水幹管增設2"閘閥

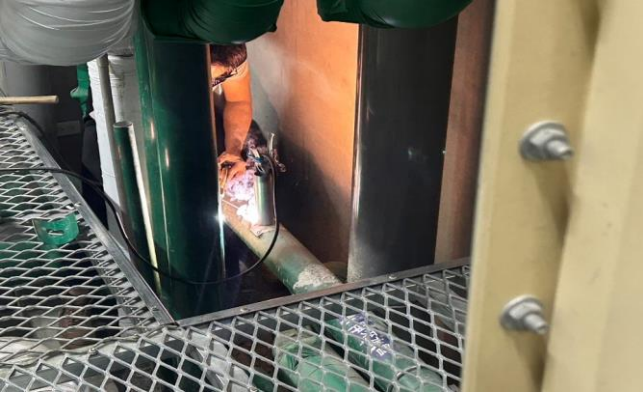
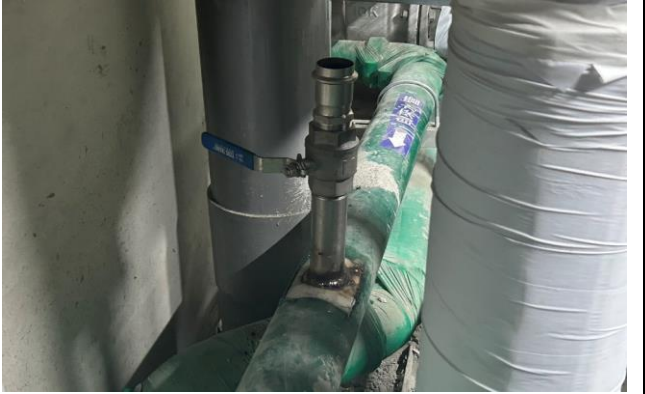
位置：	R2F/水箱室	說明：	自來水幹管增設2"閘閥	位置：	R2F/水箱室	說明：	自來水幹管增設2"閘閥

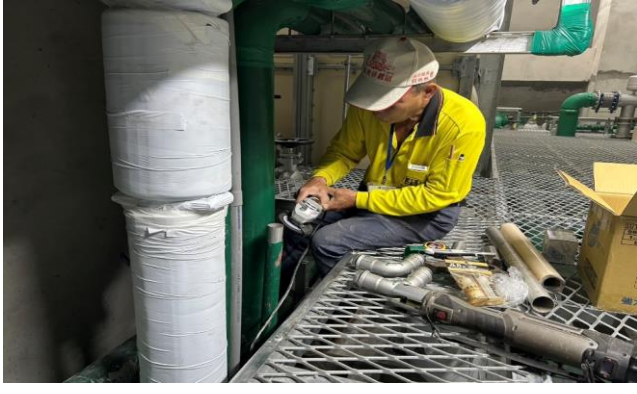
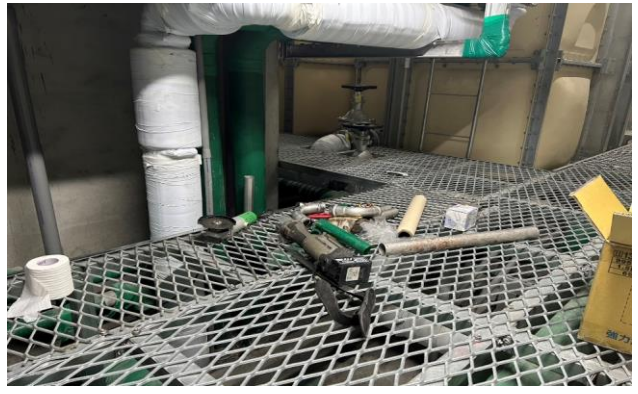
位置：	R2F/水箱室	說明：	行政酒廊自來水水管銜接施做	位置：	R2F/水箱室	說明：	行政酒廊自來水水管銜接施做
