根基營造『桃園會展中心統包工程』

施工（查驗、試驗）紀錄—水電工程照片

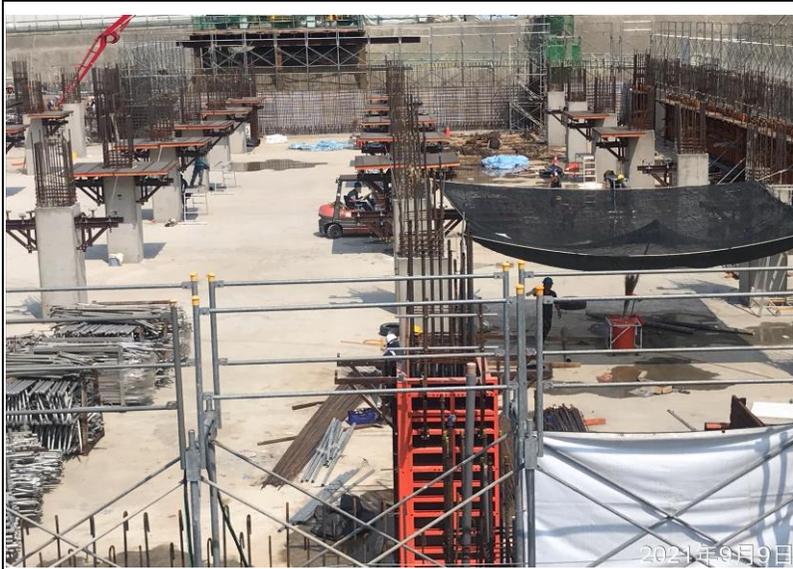
地點：
A1區

說明：
柱冠模板組立

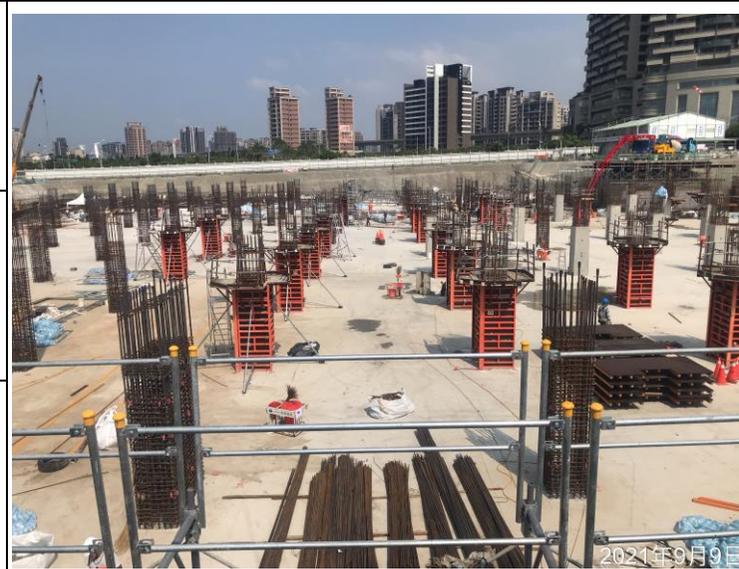
地點：
A2區

說明：
柱模組立及澆置作業中

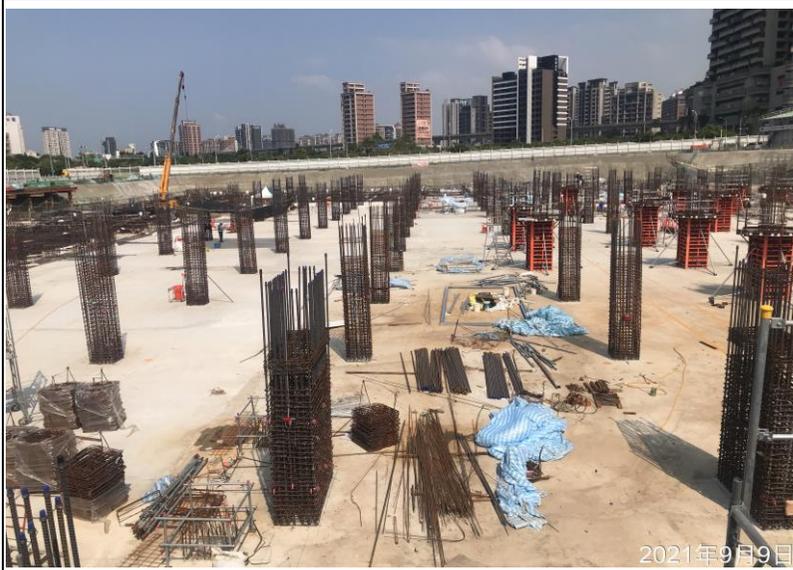
地點：
A3區

說明：
柱模組立作業中

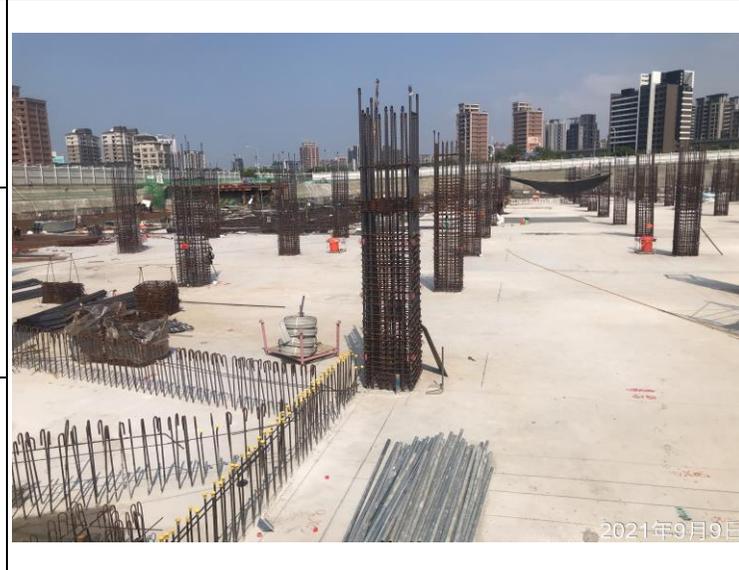
地點：
A4區

說明：
查驗已完成
等待柱封模中

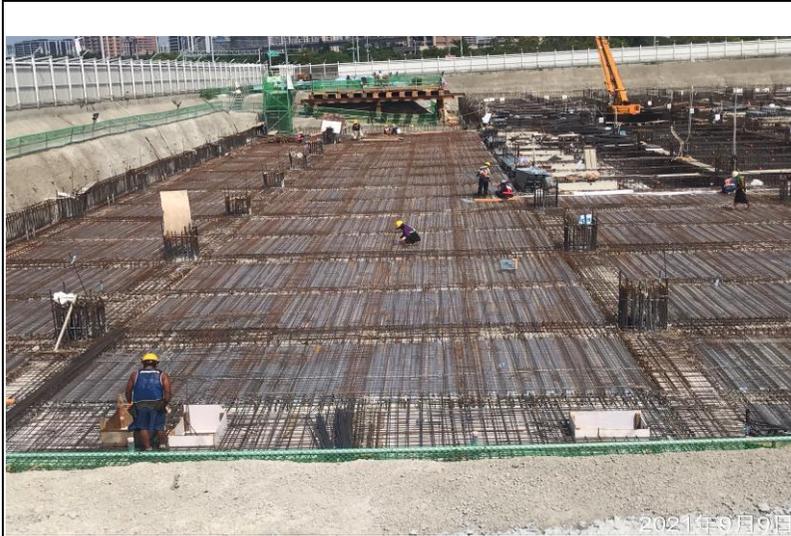
地點：
A5區

說明：
上層筋綁紮
預計9/11澆置

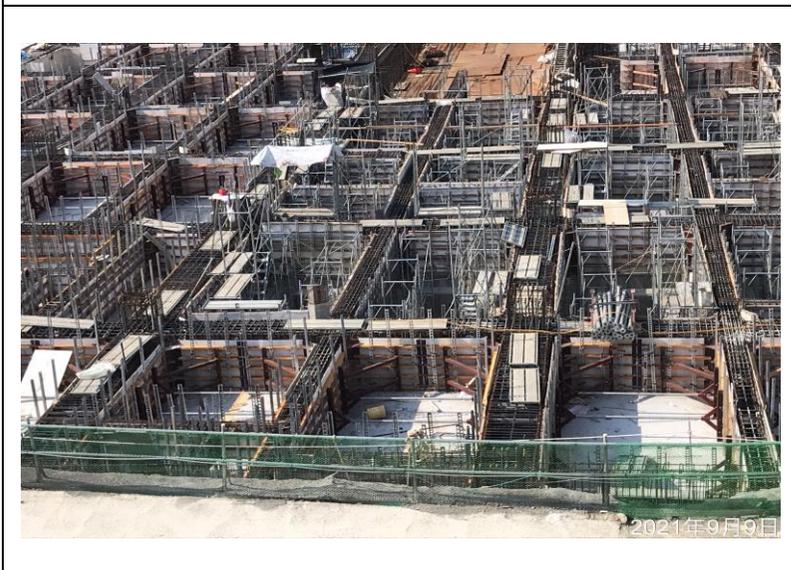
地點：
B1區

說明：
樑模組立完成
預計9/10交置

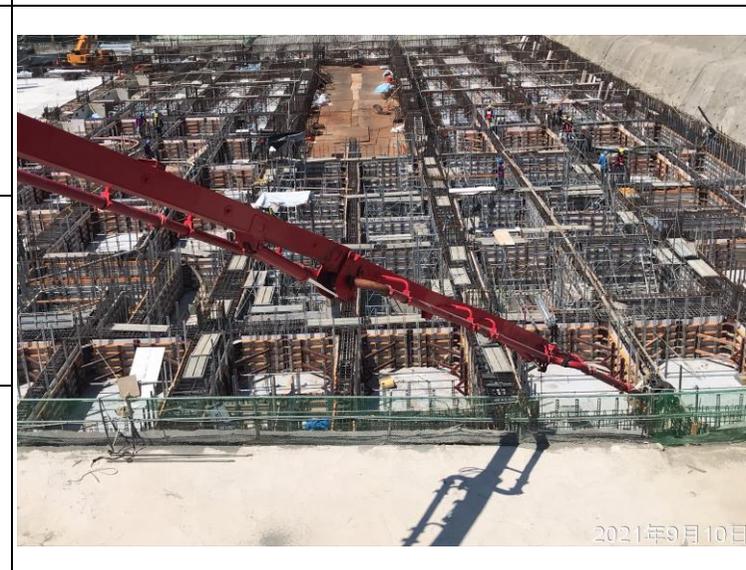
地點：
B1區

說明：
地樑澆置作業

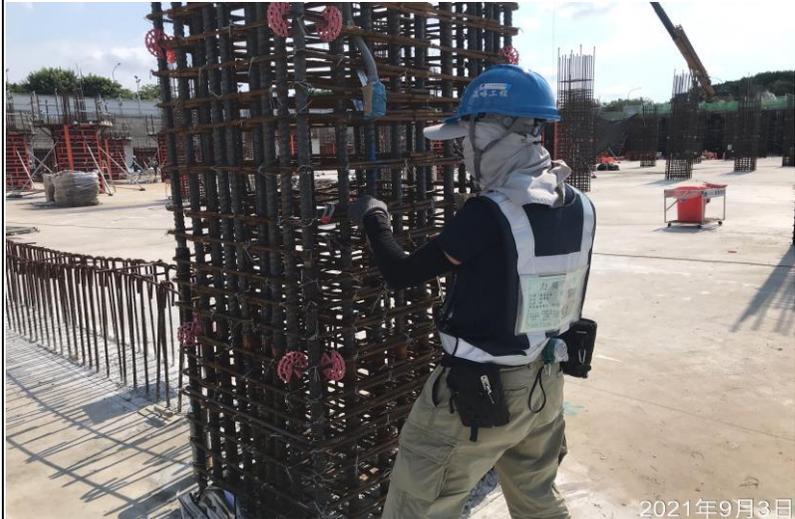
<p>2021年9月3日</p>	<p>拍攝日期： 110年9月3日</p> <p>地點： A3區</p> <p>說明： 防火捲門BOX柱面 RC配管</p>

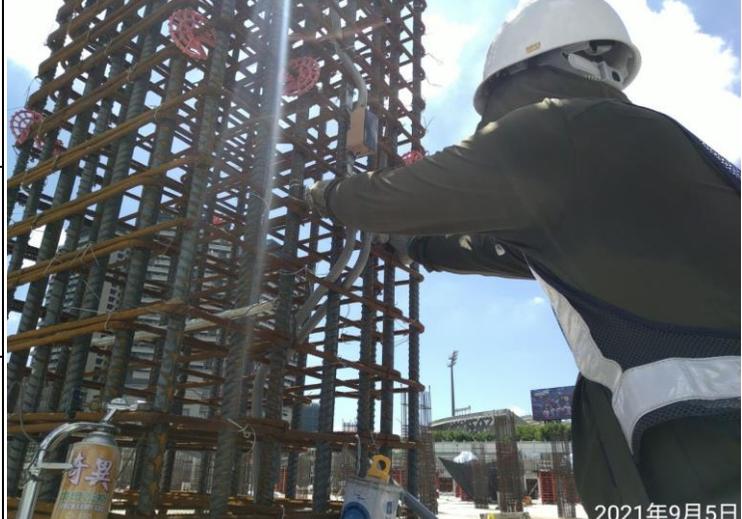
<p>2021年9月5日</p>	<p>拍攝日期： 110年9月5日</p> <p>地點： A4區</p> <p>說明： 消防設備柱面出口 RC配管</p>

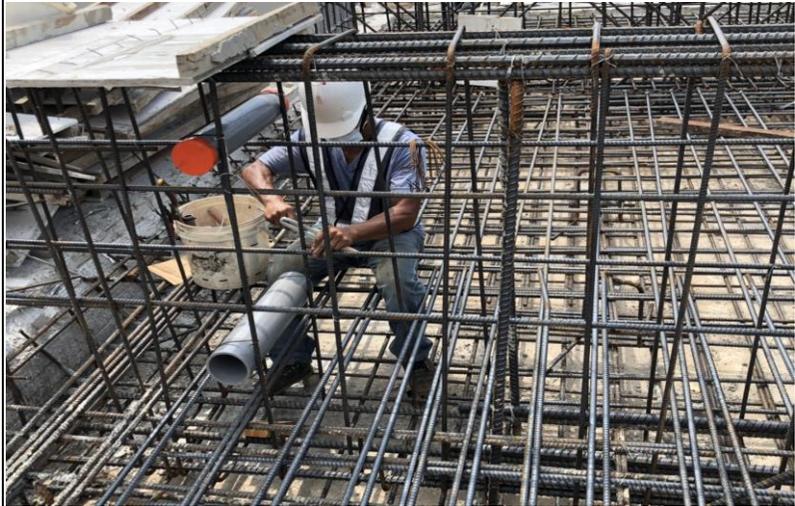
<p>拍攝日期： 110年9月6日</p> <p>地點： A5吊掛通道</p> <p>說明： 連通管施工</p>

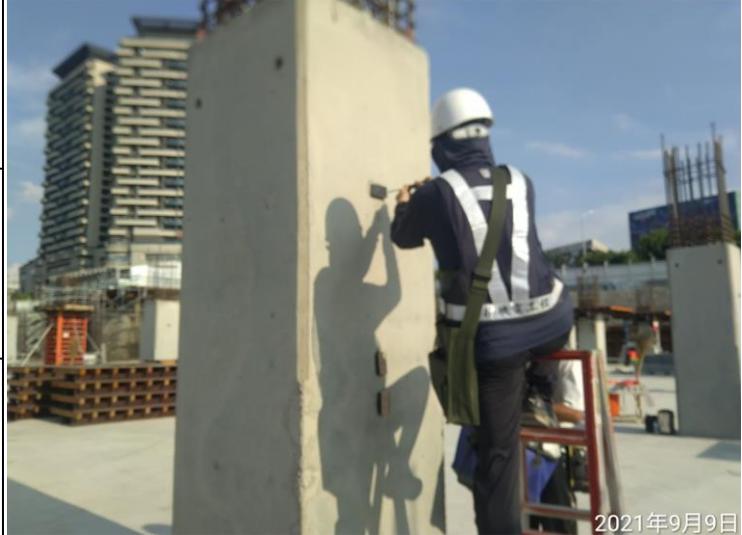
<p>2021年9月9日</p>	<p>拍攝日期： 110年9月9日</p> <p>地點： A1區</p> <p>說明： 柱面照明BOX出口清 理</p>

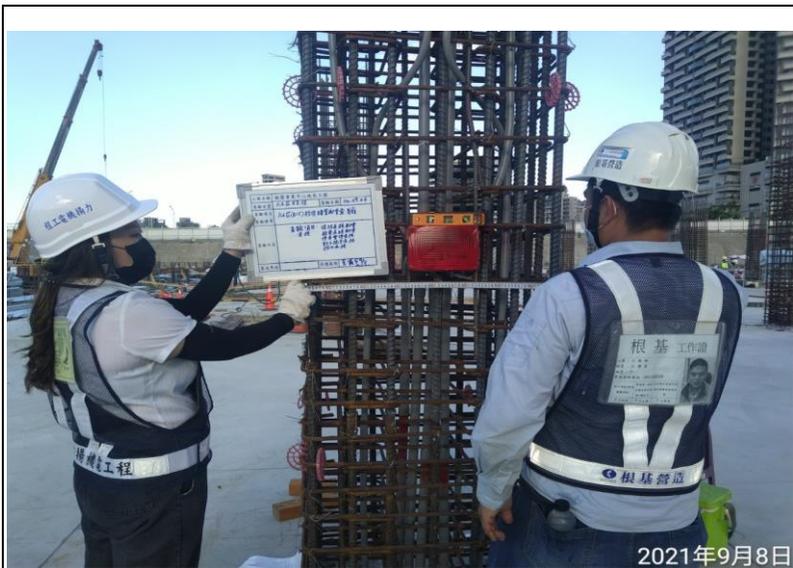
地點：
A4區柱

說明：
一級自主查驗
消防箱出線盒
出口位置查驗

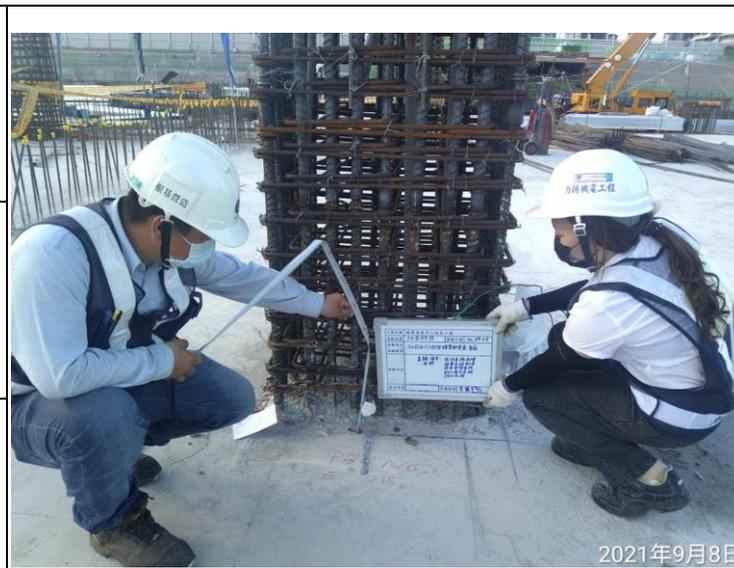
地點：
A4區柱

說明：
一級自主查驗
消防箱排水
高程查驗

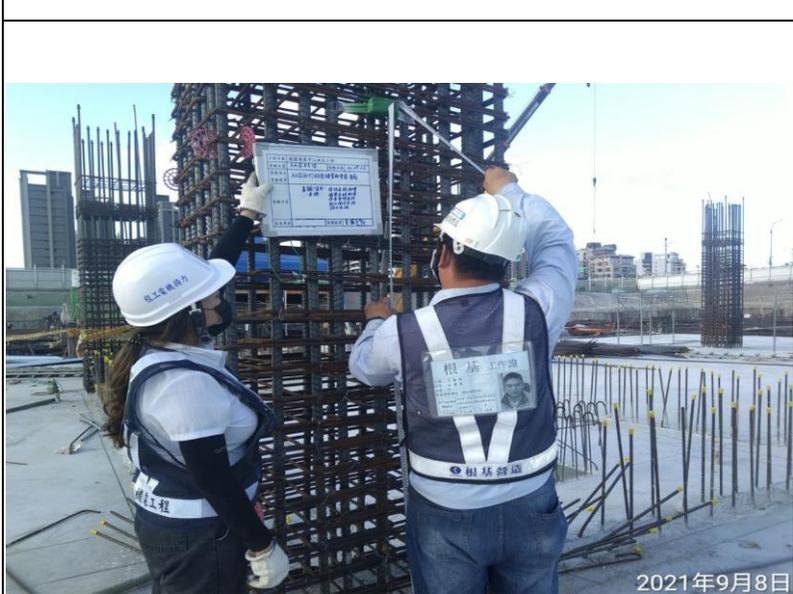
地點：
A4區柱

說明：
一級自主查驗
緊急照明出口高程
查驗

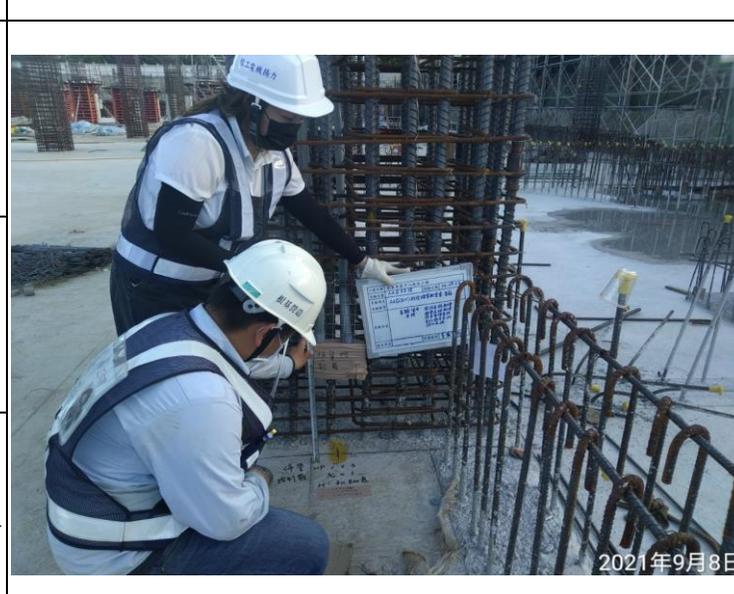
地點：
A4區柱

說明：
一級自主查驗
弱電停管出線盒
高程查驗

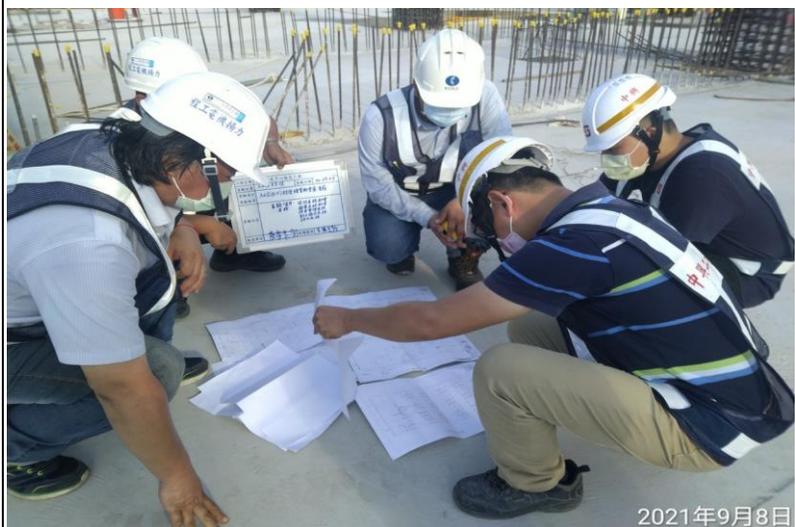
地點：
A4區柱

說明：
監造二級查驗
圖面核對

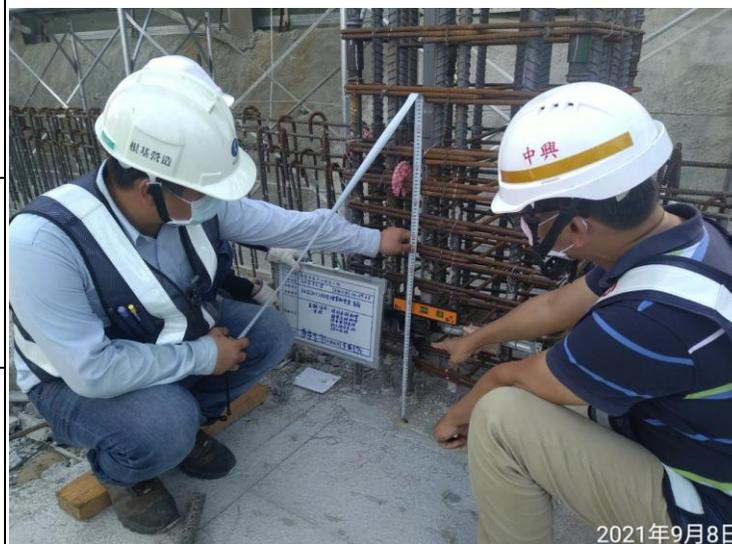
地點：
A4區柱

說明：
監造二級查驗
出口高程及安裝水平檢查

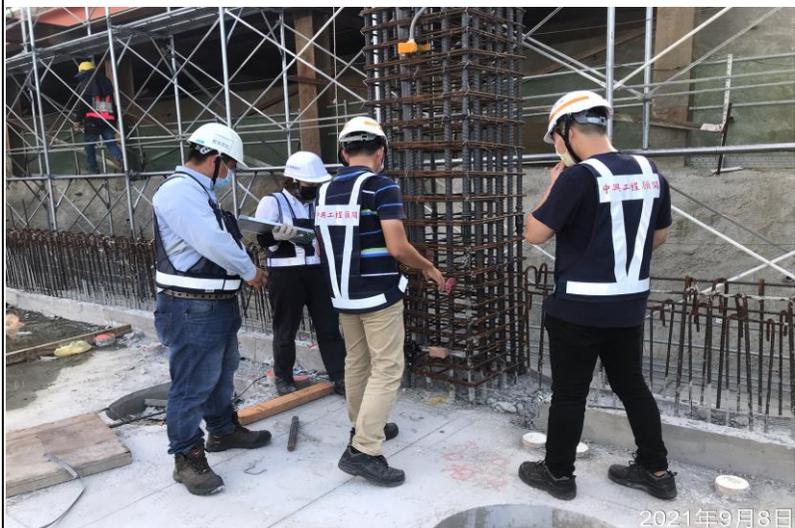
地點：
A4區柱

說明：
監造二級查驗
出口檢查

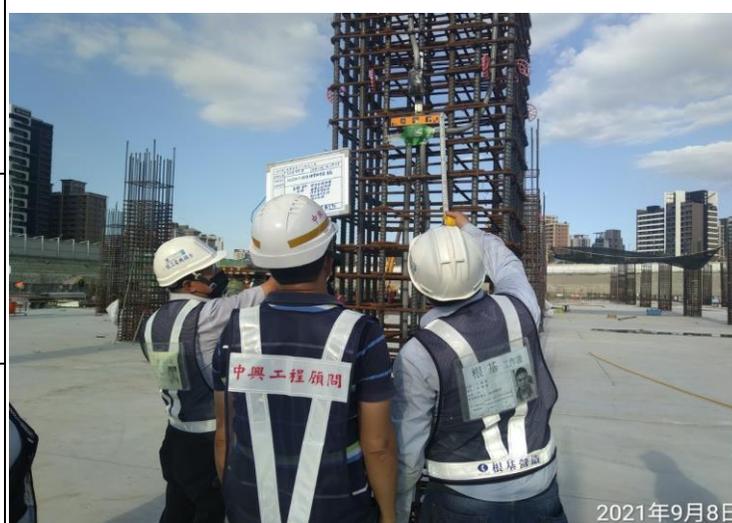
地點：
A4區柱

說明：
監造二級查驗
E燈出口高程及
安裝水平查驗

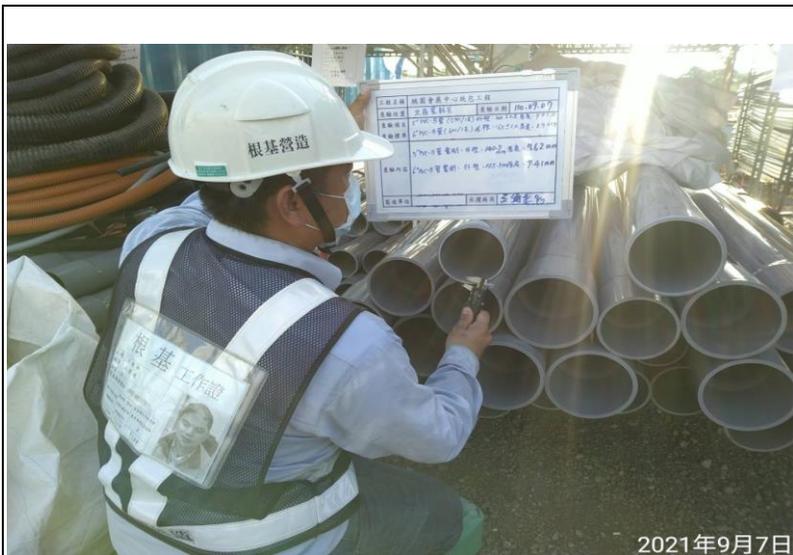
地點：
北向置料架

說明：
一級自主查驗
材料進場查驗
管厚檢查

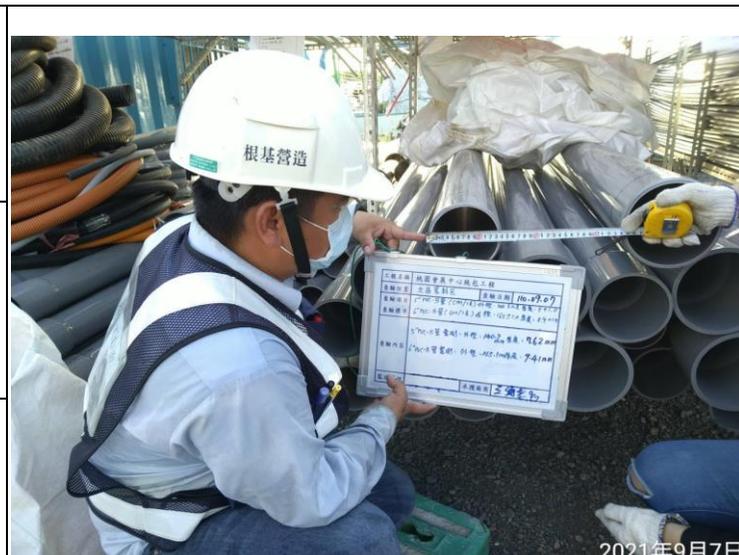
地點：
北向置料架

說明：
一級自主查驗
材料進場查驗
管徑檢查

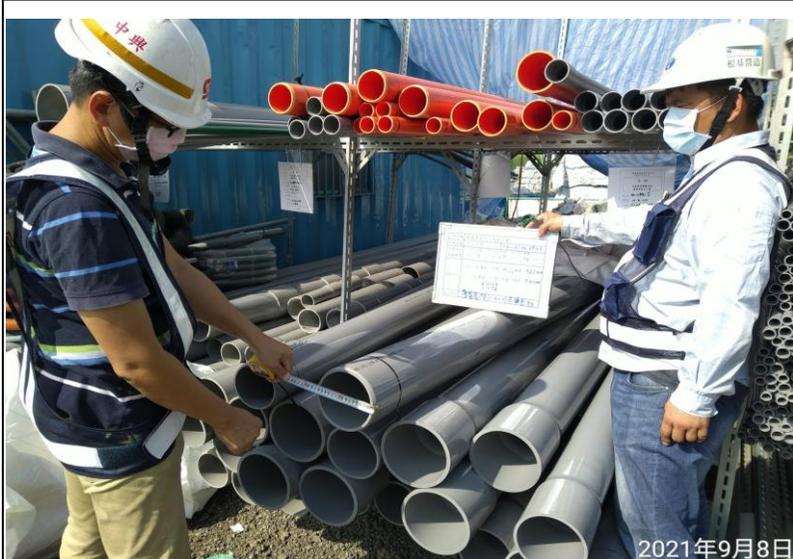
地點：
北向置料架

說明：
監造二級查驗
材料進場查驗
管徑查驗

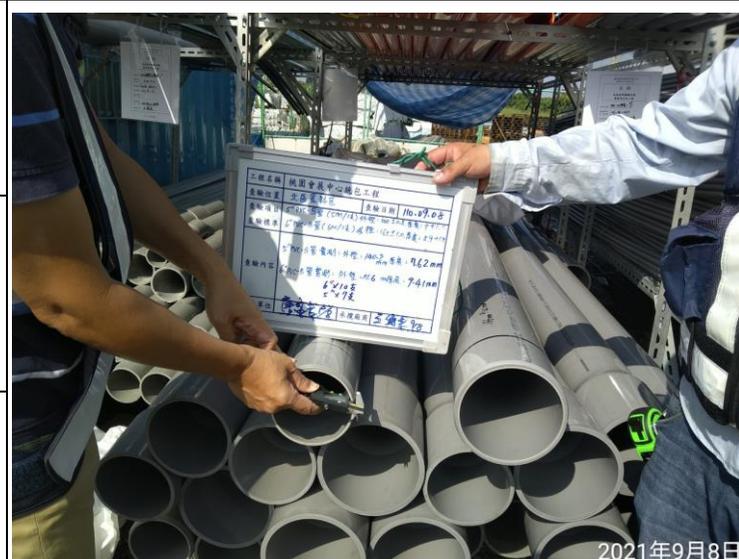
地點：
北向置料架

說明：
監造二級查驗
材料進場查驗
管厚查驗

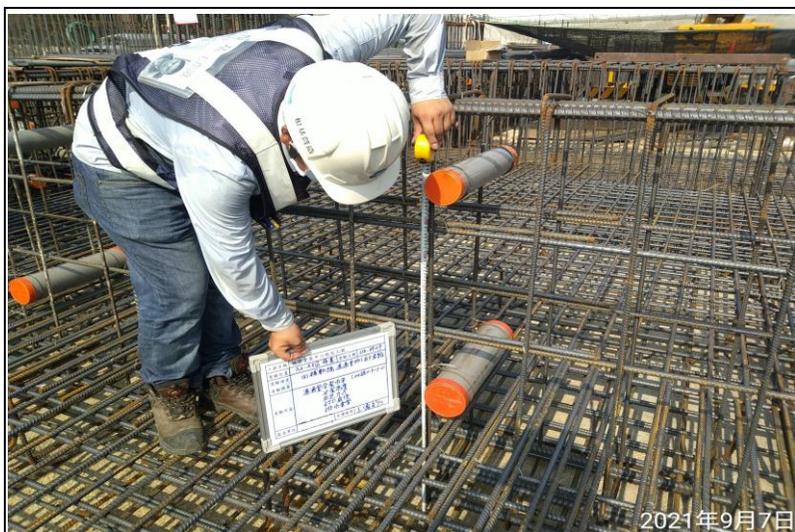
地點：
A5區通道

說明：
一級自主查驗
連通管高程查驗

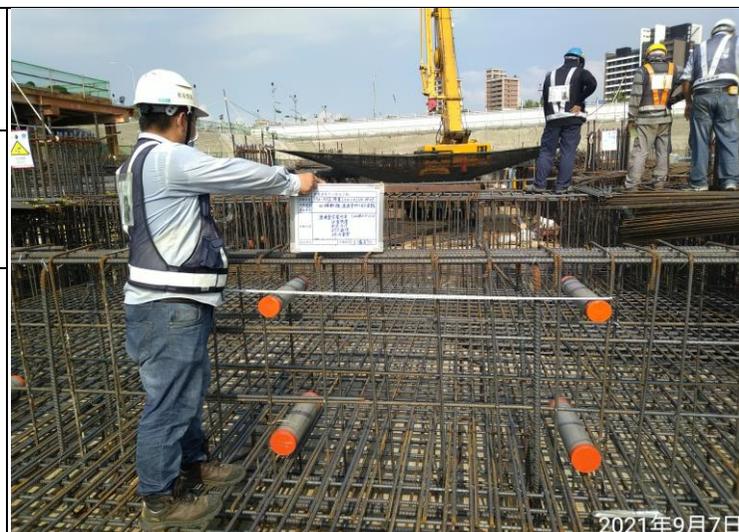
地點：
A5區通道

說明：
一級自主查驗
連通管間距查驗

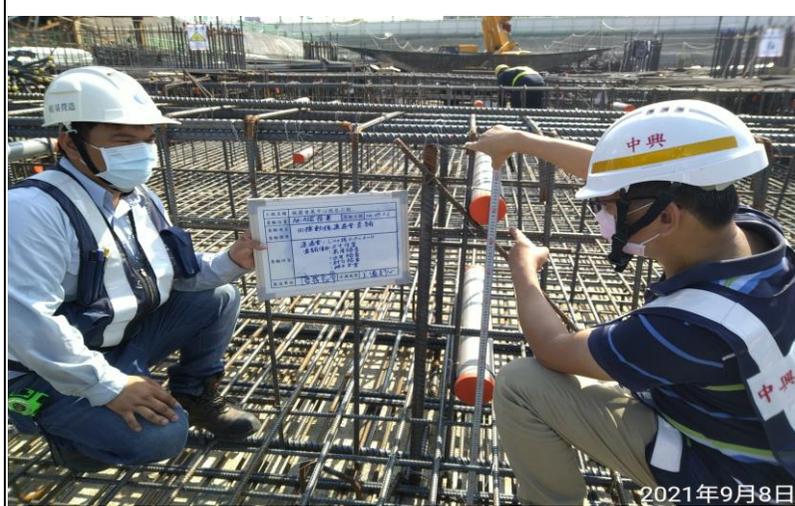
地點：
A5區通道

說明：
監造二級查驗
連通管高程及固定
查驗

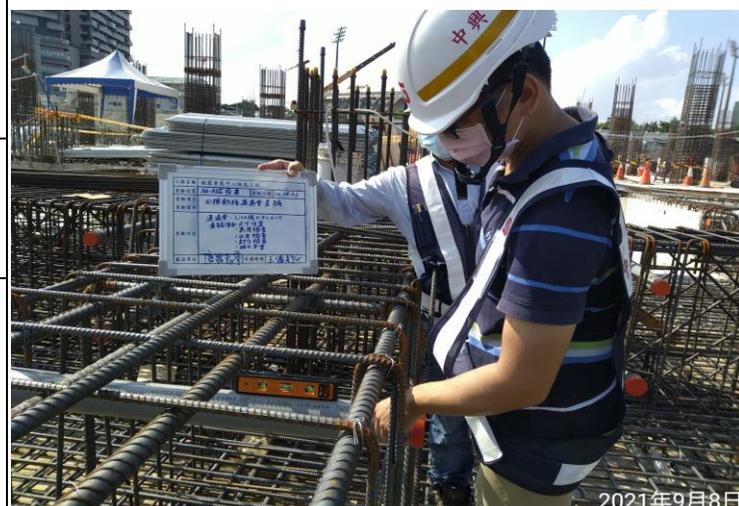
地點：
A5區通道

說明：
監造二級查驗
連通管設置水平
查驗
