桃園會展中心基地

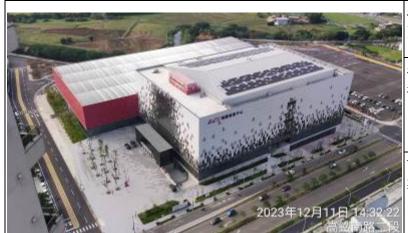
建築外觀進度

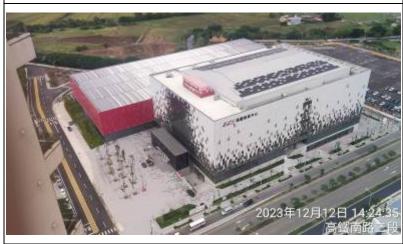
桃園會展中心基地

建築外觀進度

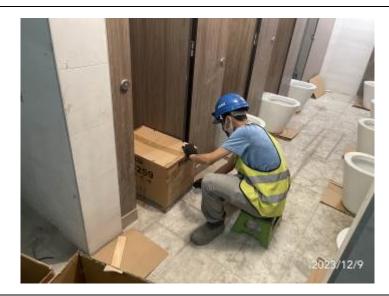
會議棟第一層

廁所衛生設備安裝

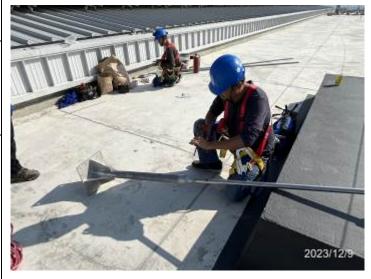
避雷針施作

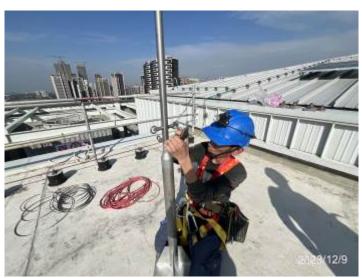
地點: RF

避雷針施作

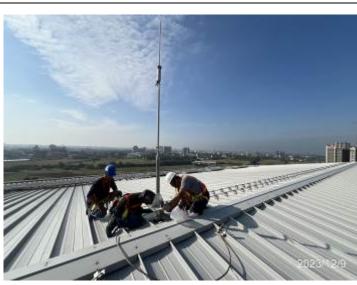
RF

避雷針施作

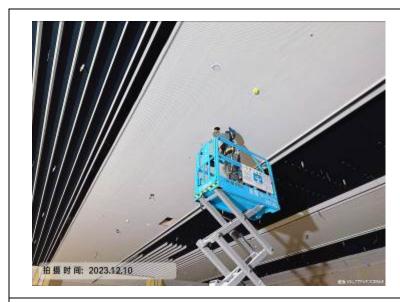
會議棟第三層

拉照明器具安裝

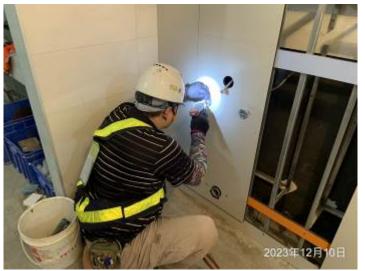
會議棟第一層

廁所衛生設備安裝

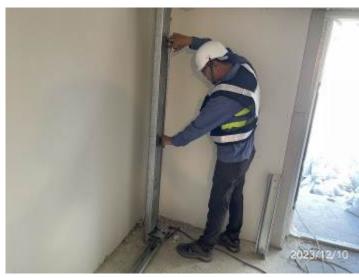
地點: RF

太陽能設備安裝

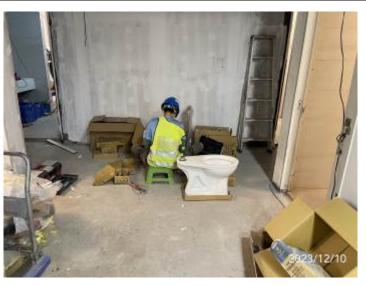
會議棟第一層

廁所衛生設備安裝

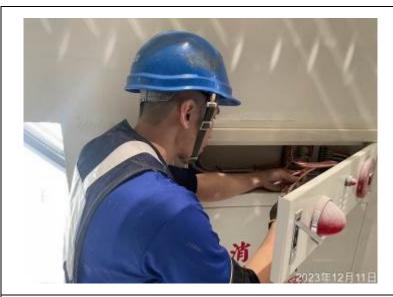
會議棟第三層

消防箱結線

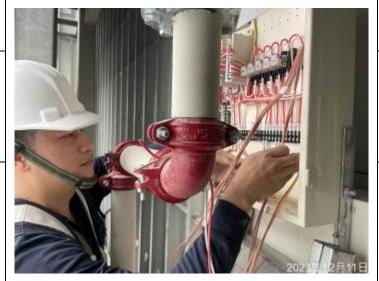
會議棟第五層

模組箱結線

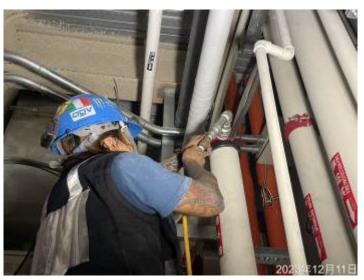
會議棟第五層

說明: 撒水試壓

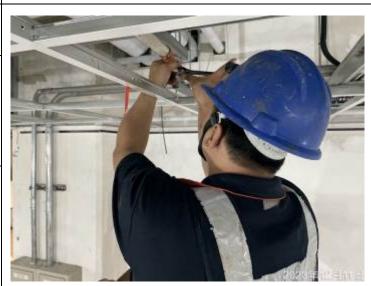
會議棟第一層

撒水2次延伸

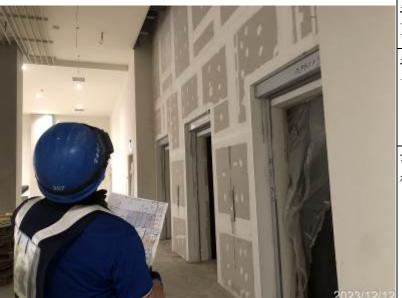
會議棟第三層

核對灑水位置

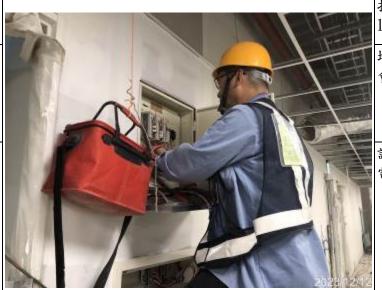
會議棟第五層

電盤結線

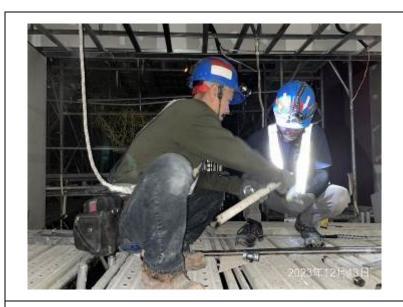
會議棟第二層

灑水二次延伸

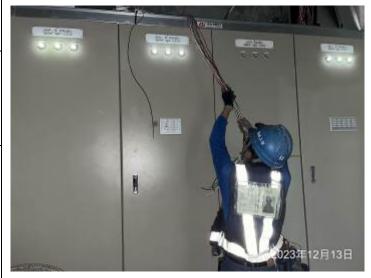
會議棟第五層

拉照明器具安裝

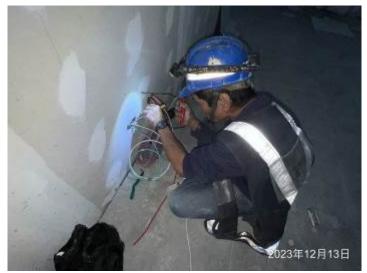
會議棟第三層

拉插座電源

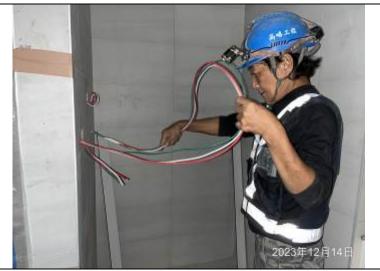
會議棟第五層

說明: 拉插座電源

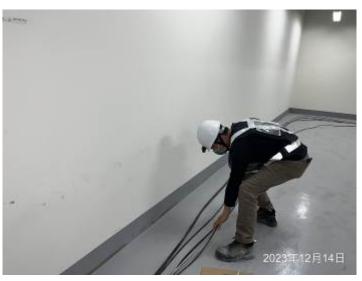
會議棟第四層

800 人會議室佈纜

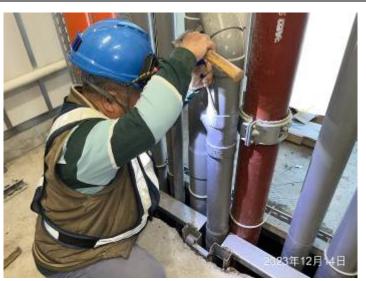
會議棟第七層

管道間配管

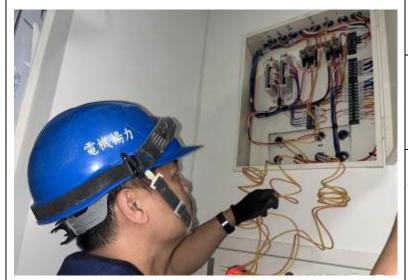
會議棟第五層

說明: 模組箱結線

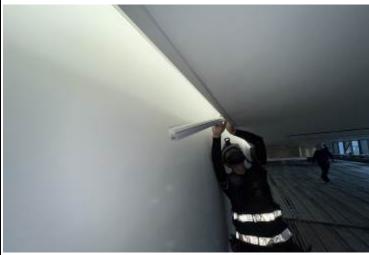
會議棟第七層

拉照明器具安裝

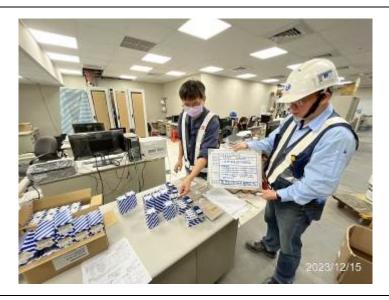
會議棟第一層

二線控開關設備進 場查驗
