# 根基營造『桃園會展中心統包工程』

## 施工（查驗、試驗）紀錄—水電工程照片

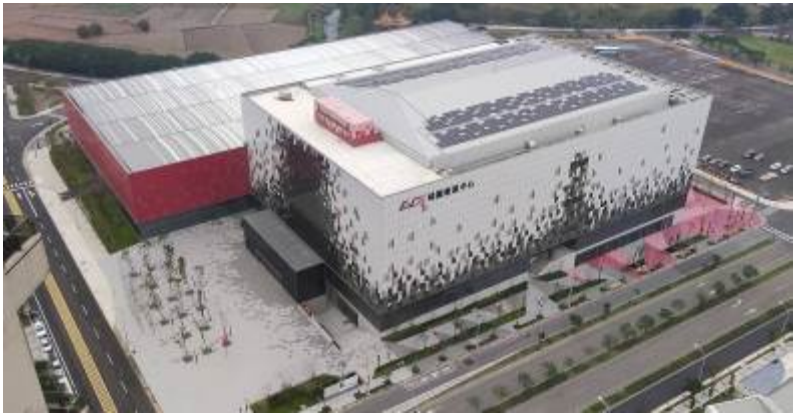
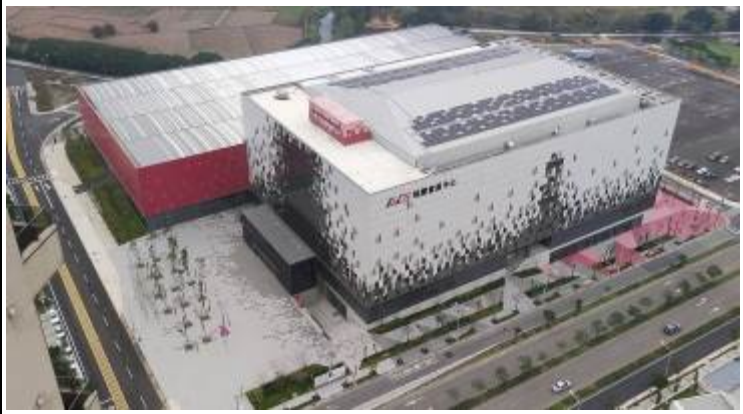
| | <p>拍攝日期：<br/>113 年 01 月 15 日</p> <p>地點：<br/>桃園會展中心基地</p> <p>說明：<br/>建築外觀進度</p> | | <p>拍攝日期：<br/>113 年 01 月 15 日</p> <p>地點：<br/>桃園會展中心基地</p> <p>說明：<br/>建築外觀進度</p> |

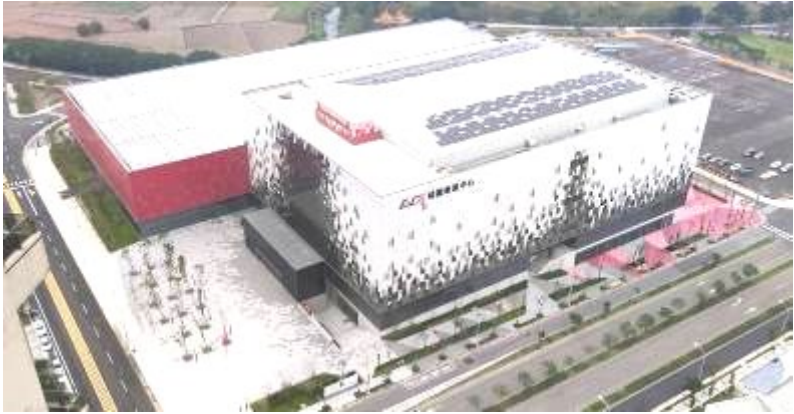
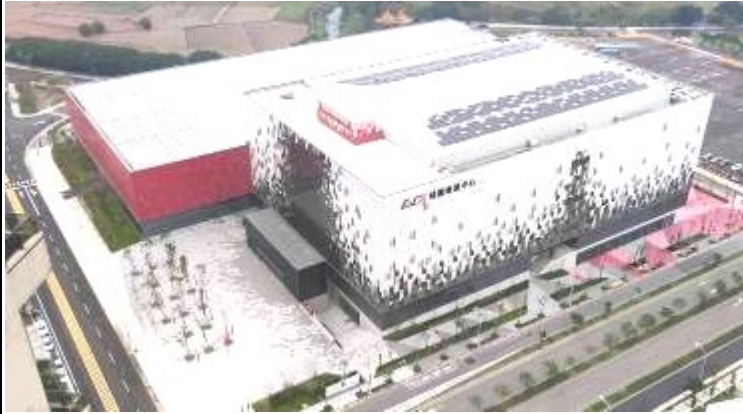
| | <p>拍攝日期：<br/>113 年 01 月 17 日</p> <p>地點：<br/>桃園會展中心基地</p> <p>說明：<br/>建築外觀進度</p> | | <p>拍攝日期：<br/>113 年 01 月 17 日</p> <p>地點：<br/>桃園會展中心基地</p> <p>說明：<br/>建築外觀進度</p> |

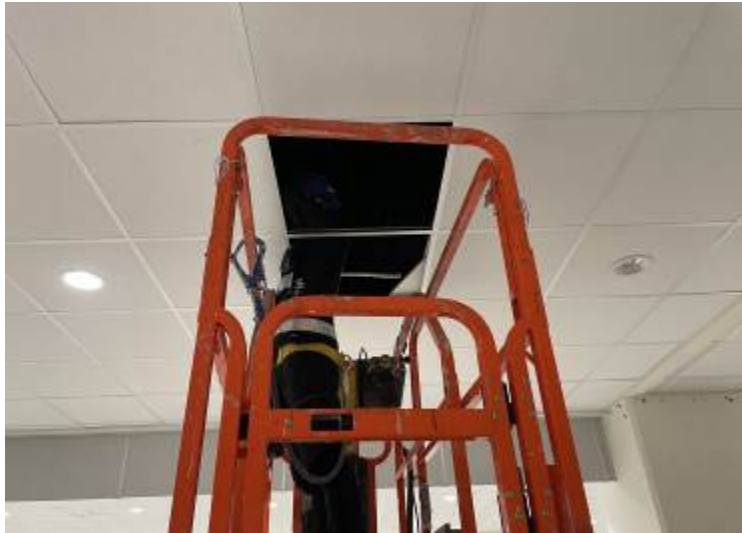
地點：  
會議棟第一層

說明：  
消防缺失改善

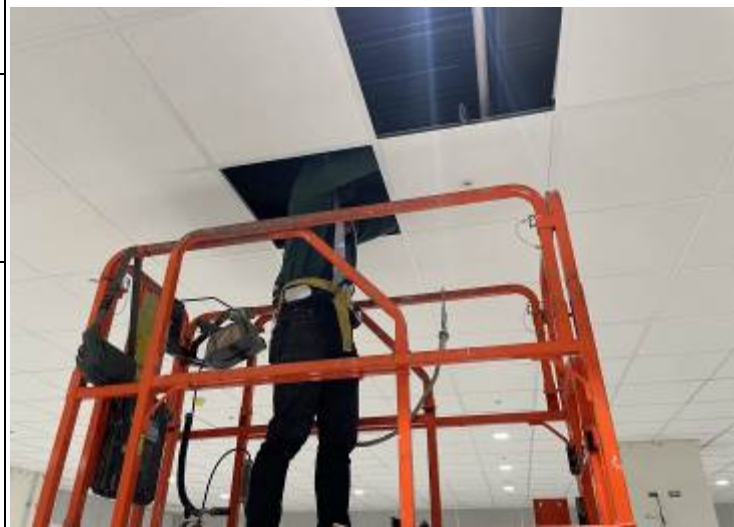
地點：  
會議棟第一層

說明：  
消防缺失改善

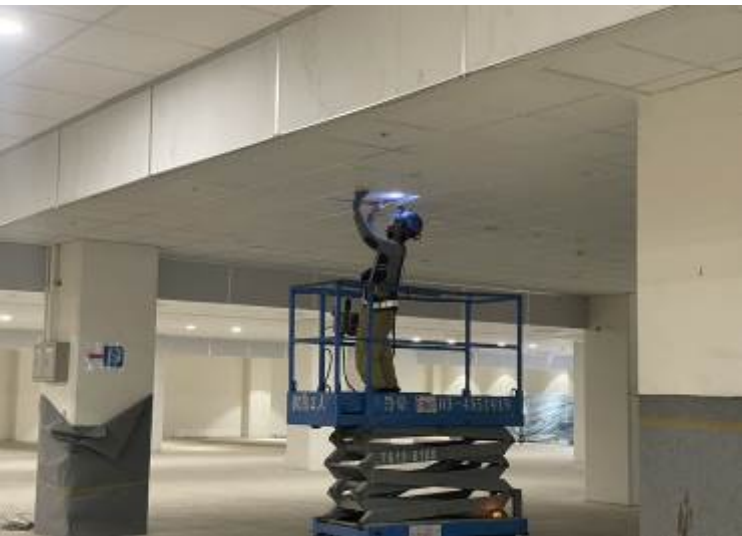
地點：  
會議棟第一層

說明：  
消防缺失改善

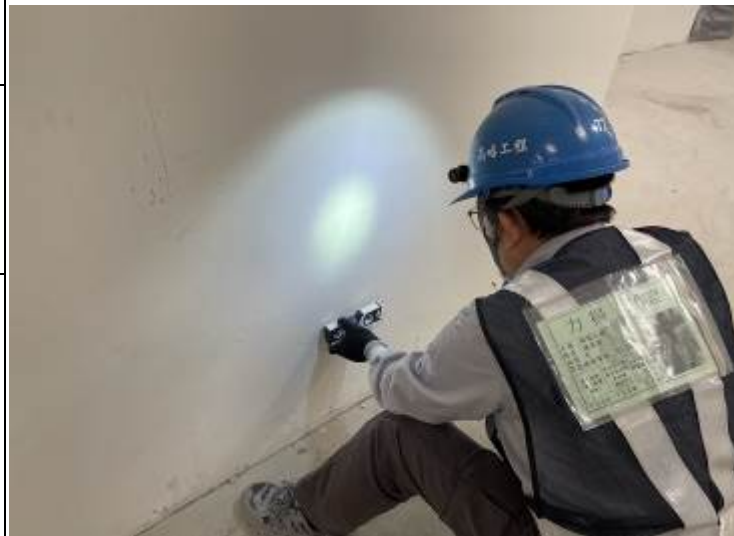
地點：  
會議棟第七層

說明：  
插座安裝

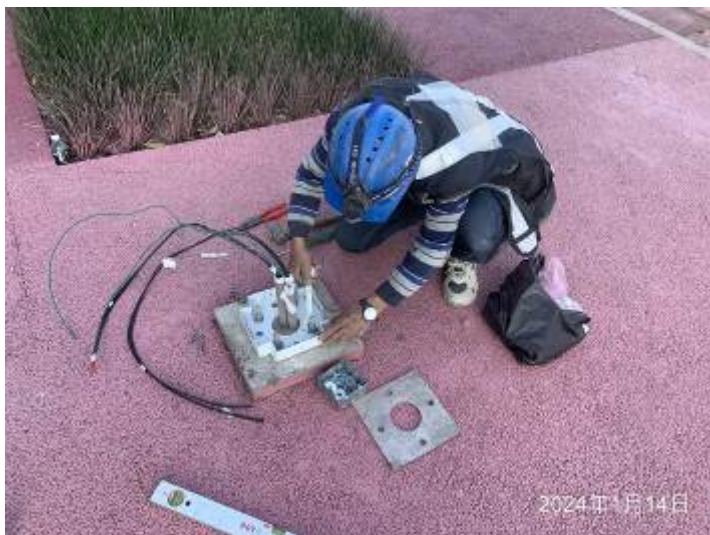
地點：  
北側

說明：  
景觀燈安裝

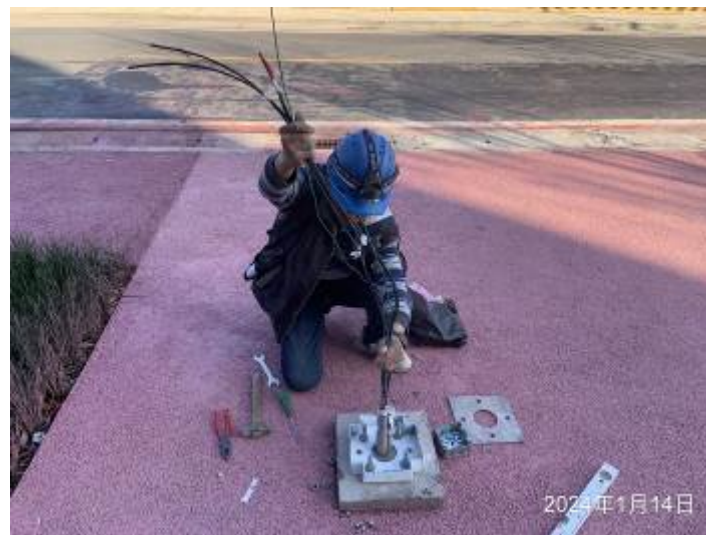
地點：  
北側

說明：  
景觀燈安裝

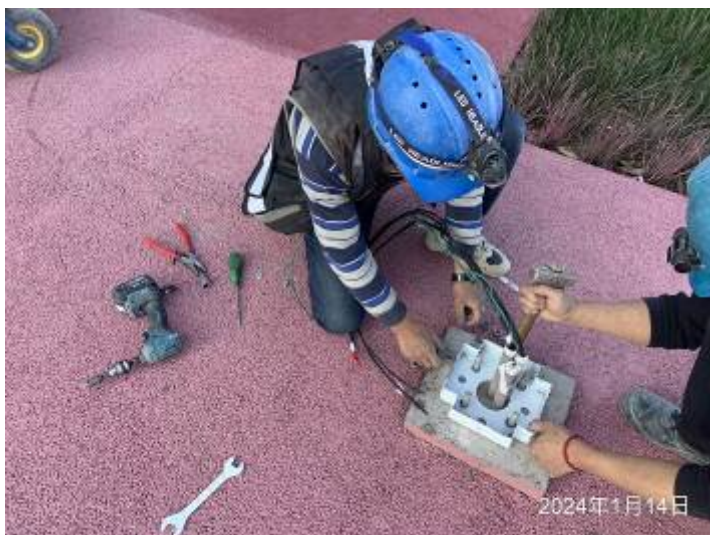
地點：  
北側

說明：  
景觀燈安裝

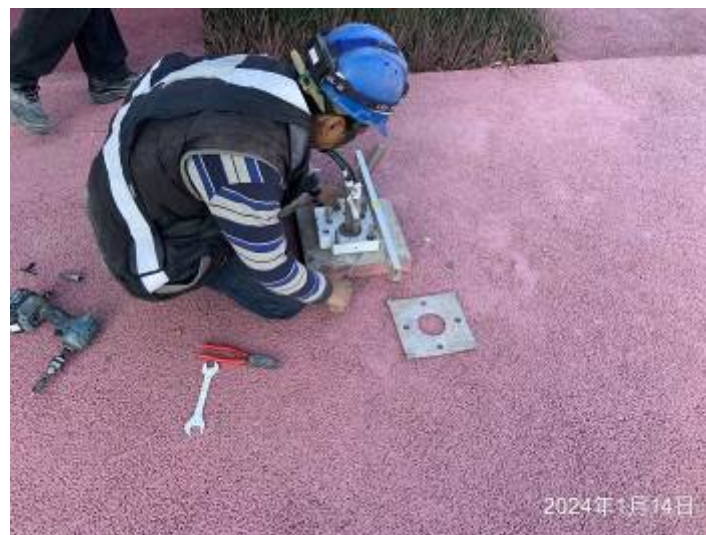
地點：  
北側

說明：  
景觀燈安裝

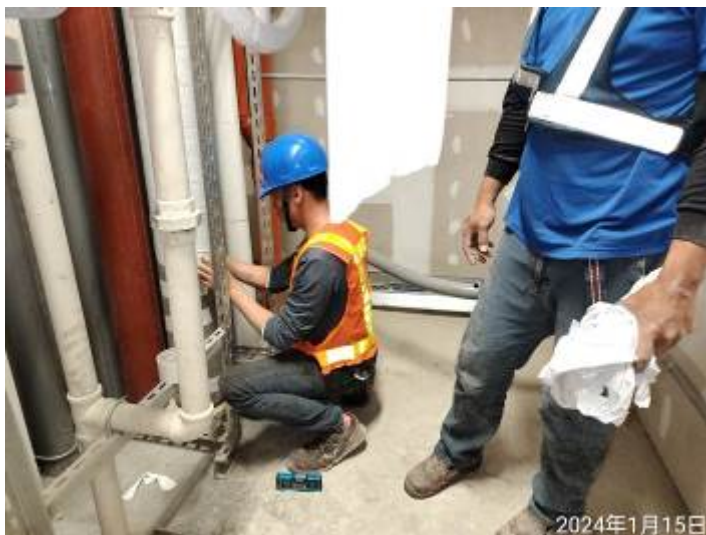
地點：  
會議棟第五層

說明：  
管道間配管

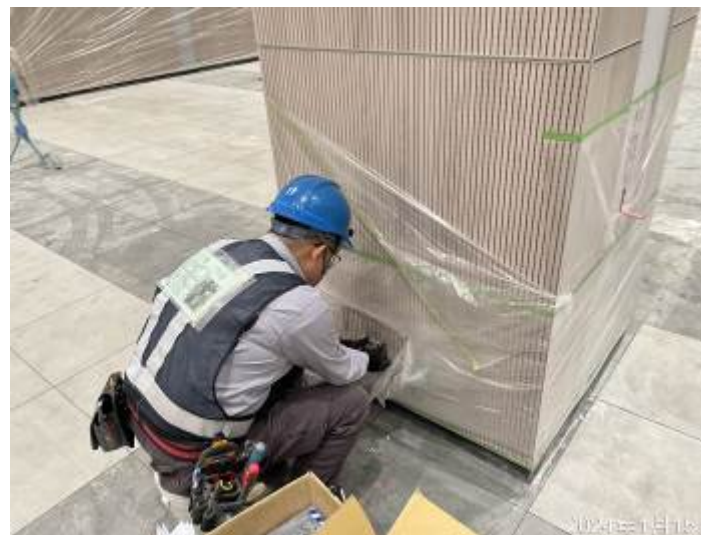
地點：  
會議棟第三層

說明：  
明管插座配管

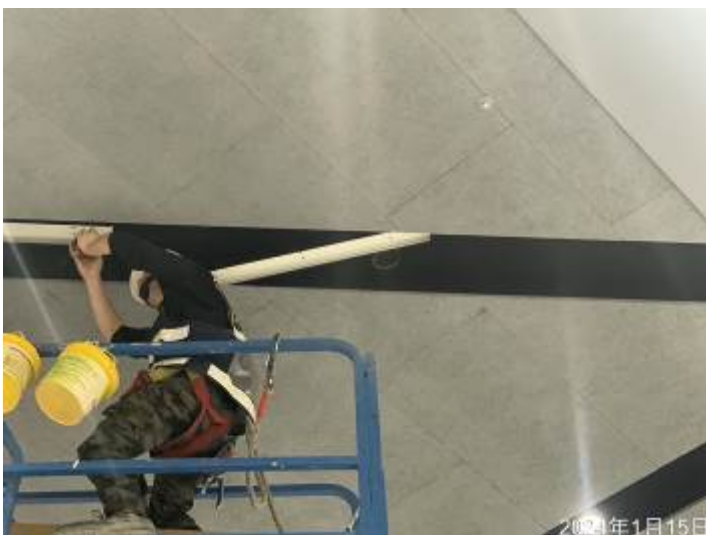
地點：  
會議棟第三層

說明：  
消防缺失改善

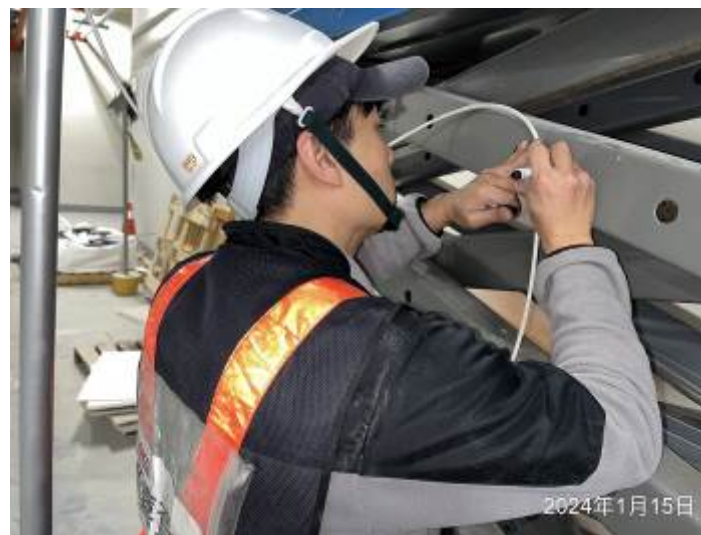
地點：  
會議棟第一層

說明：  
缺失改善

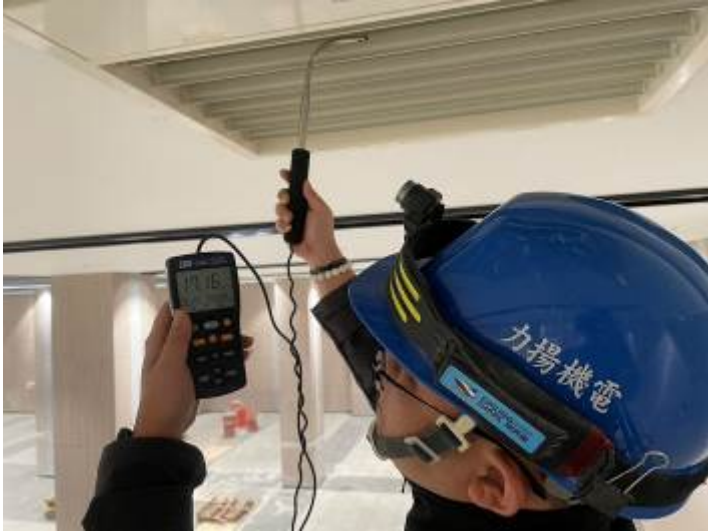
地點：  
會議棟第二層

說明：  
消防檢查-排煙

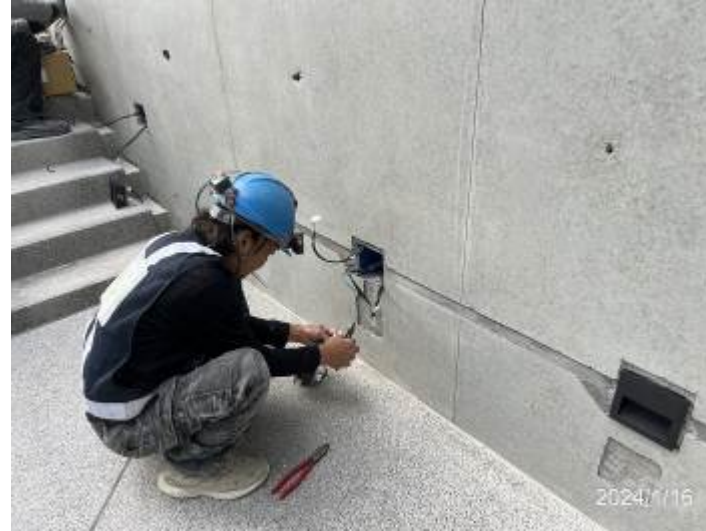
地點：  
南側

說明：  
景觀燈安裝

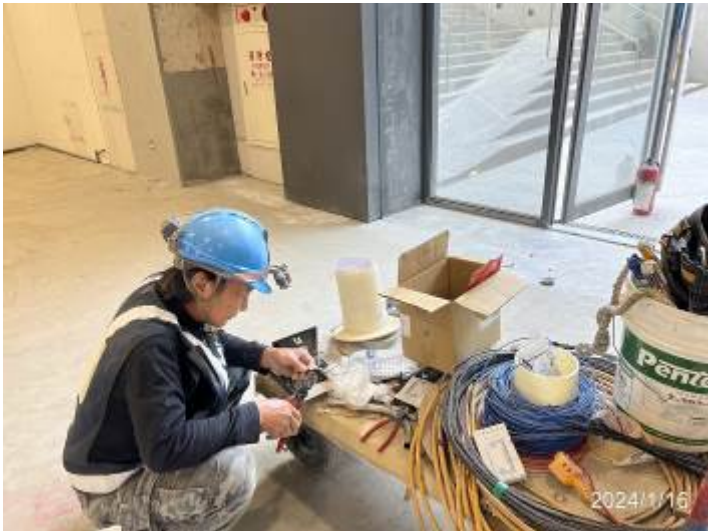
地點：  
會議棟第一層

說明：  
明管插座安裝

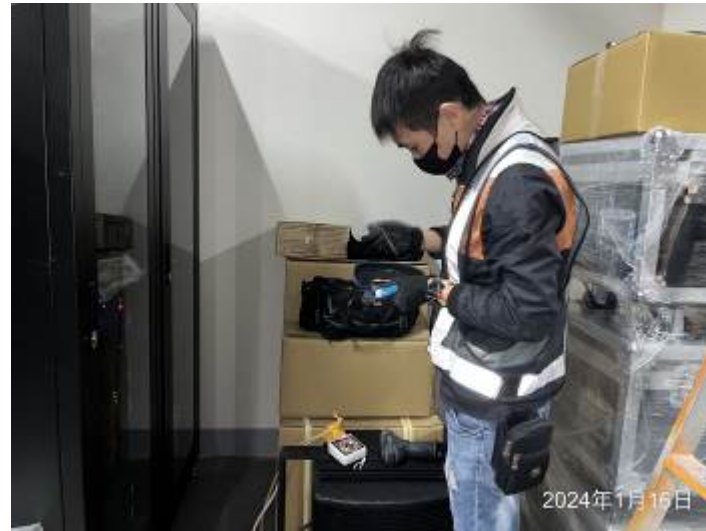
地點：  
會議棟第一層

說明：  
視聽安裝主機

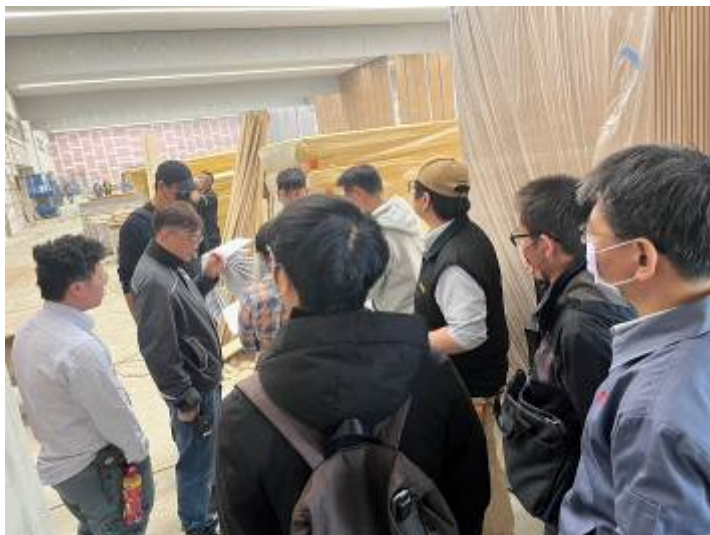
地點：  
會議棟第二層

說明：  
消防複檢檢查

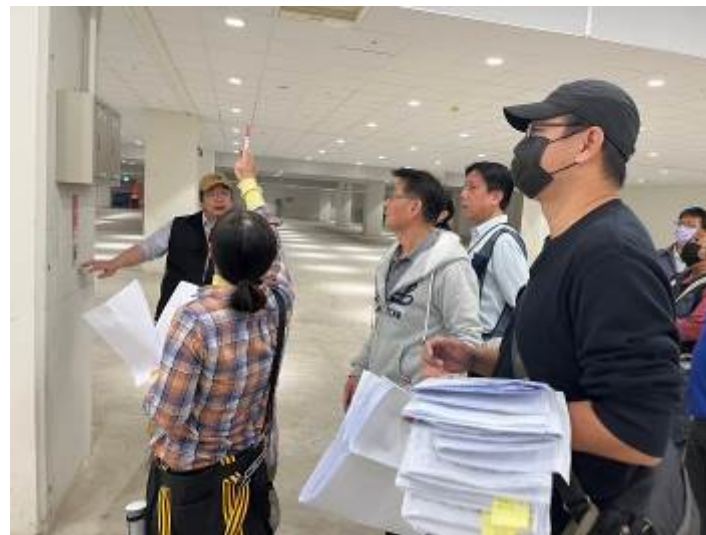
地點：  
會議棟第三層

說明：  
消防複檢檢查

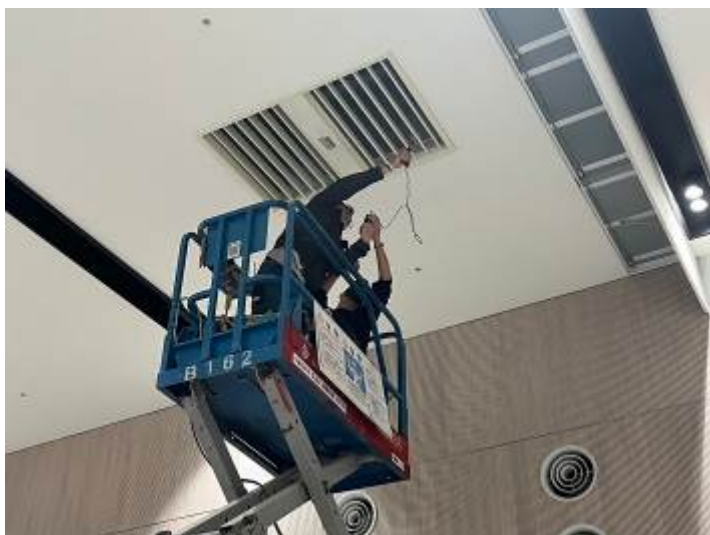
地點：  
會議棟第七層

說明：  
消防複檢檢查

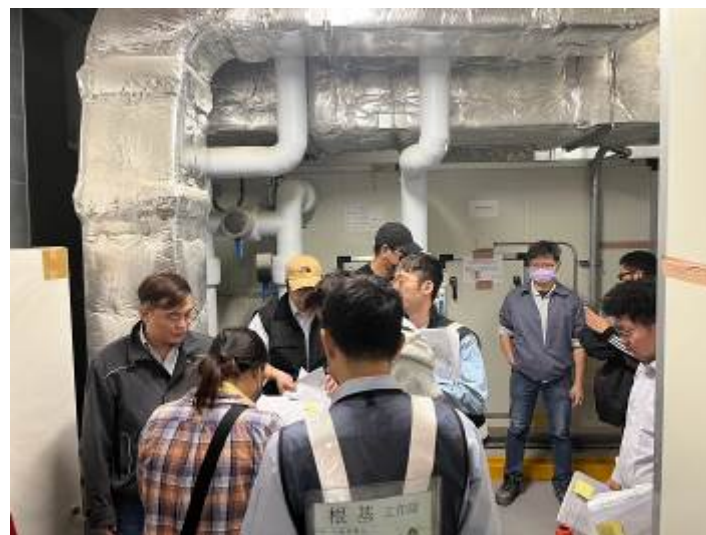
地點：  
會議棟第四層

說明：  
消防複檢檢查

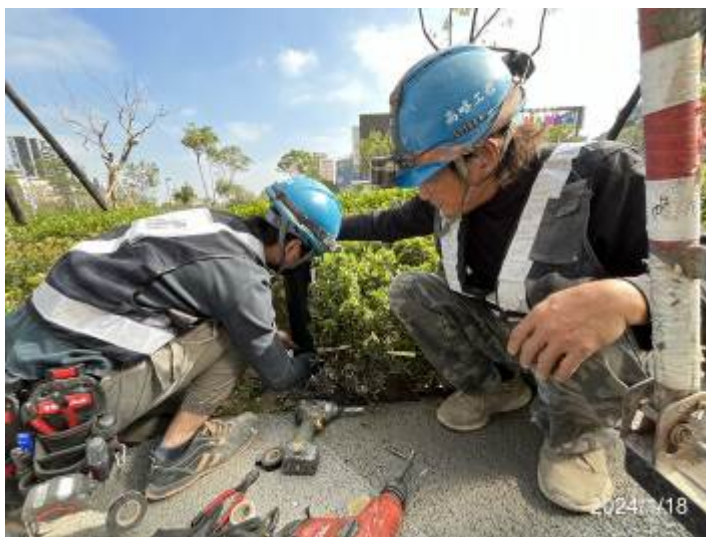
地點：  
北側

說明：  
景觀燈安裝

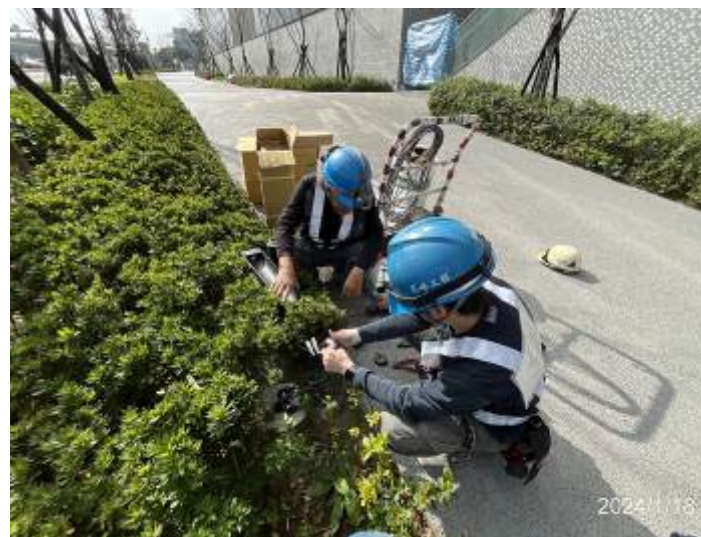
地點：  
北側

說明：  
景觀燈安裝

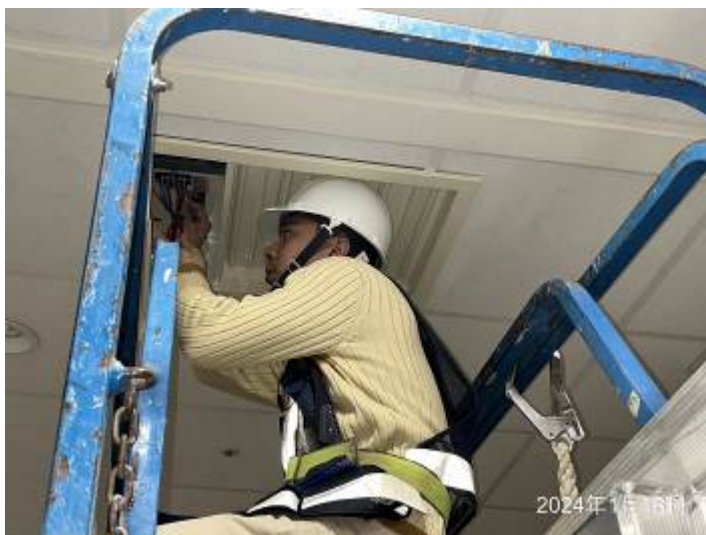
地點：  
會議棟第一層

說明：  
消檢缺失改善

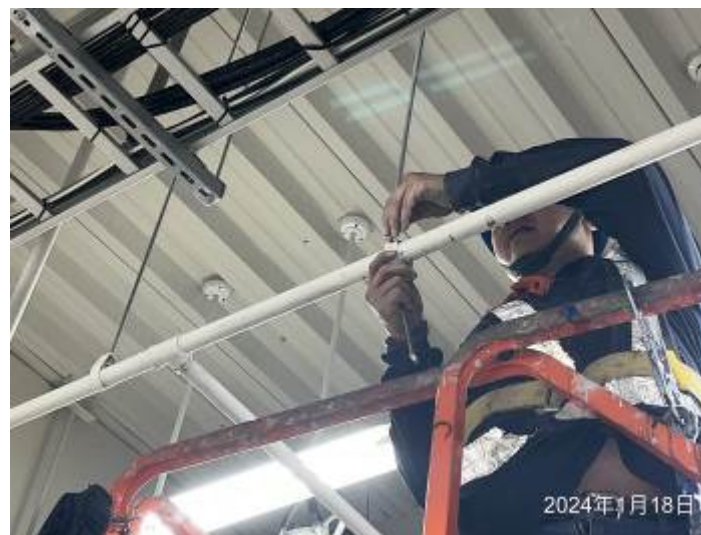
地點：  
會議棟第一層

說明：  
消檢缺失改善

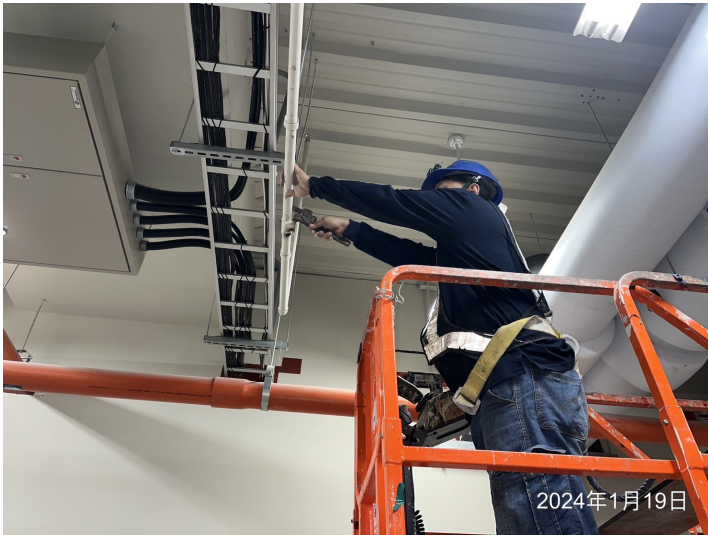
地點：  
會議棟第一層

說明：  
消檢缺失改善

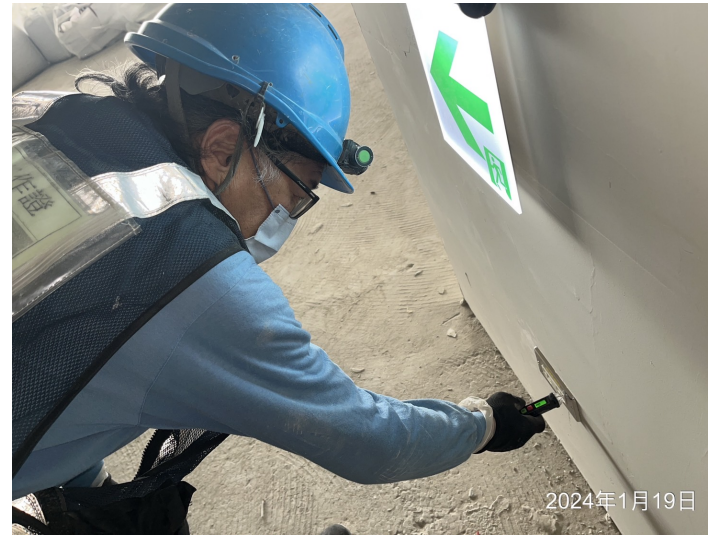
地點：  
會議棟第七層

說明：  
插座測試通電

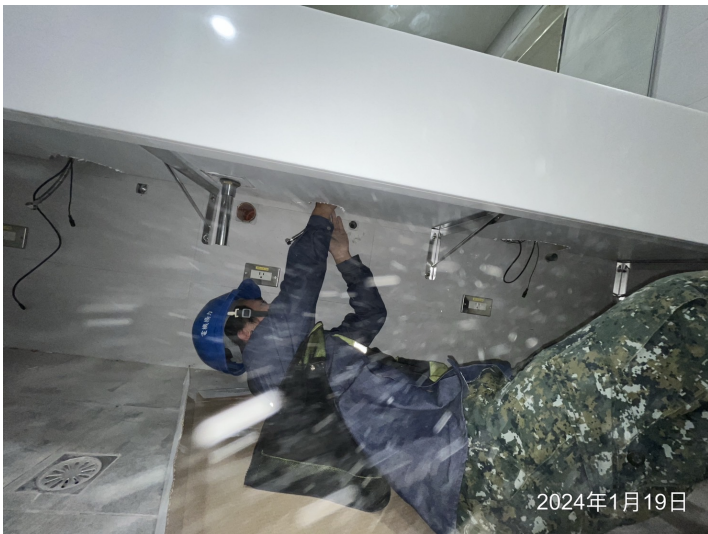
地點：  
會議棟第五層

說明：  
廁所配管

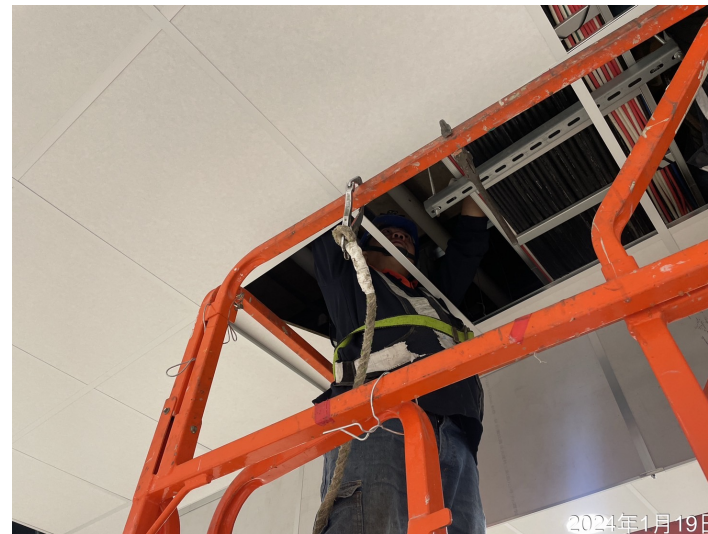
地點：  
會議棟第一層

說明：  
消檢缺失改善
