# 根基營造『桃園會展中心統包工程』

## 施工（查驗、試驗）紀錄—水電工程照片

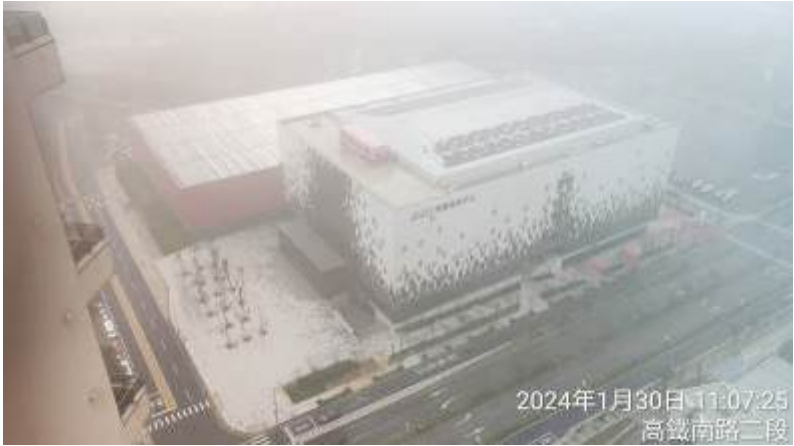
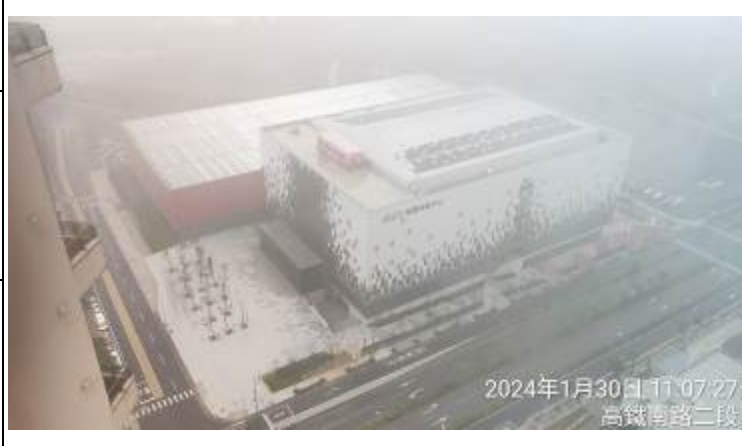
| | <p>拍攝日期：<br/>113 年 01 月 30 日</p> <p>地點：<br/>桃園會展中心基地</p> <p>說明：<br/>建築外觀進度</p> | | <p>拍攝日期：<br/>113 年 01 月 30 日</p> <p>地點：<br/>桃園會展中心基地</p> <p>說明：<br/>建築外觀進度</p> |

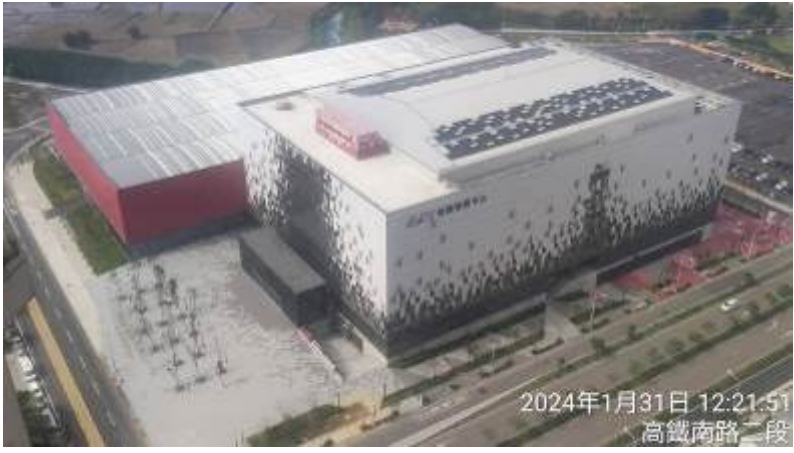
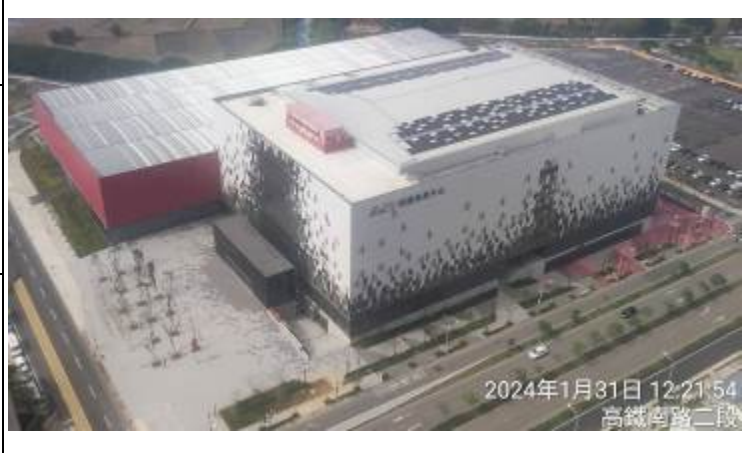
| | <p>拍攝日期：<br/>113 年 01 月 31 日</p> <p>地點：<br/>桃園會展中心基地</p> <p>說明：<br/>建築外觀進度</p> | | <p>拍攝日期：<br/>113 年 01 月 31 日</p> <p>地點：<br/>桃園會展中心基地</p> <p>說明：<br/>建築外觀進度</p> |

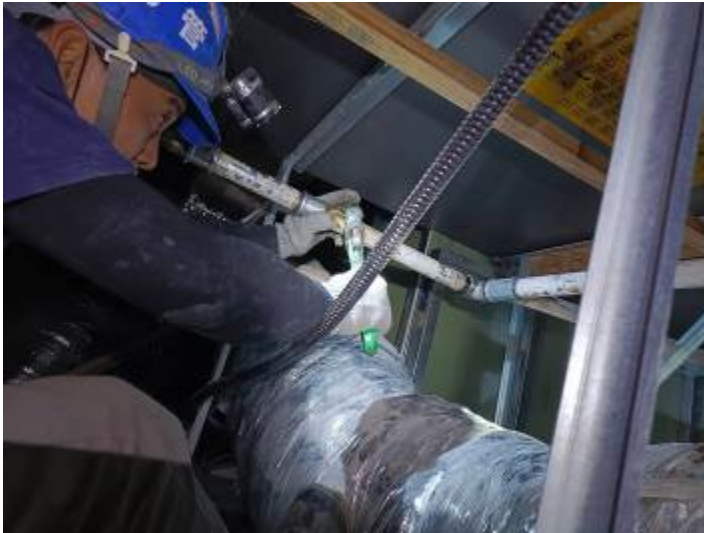
地點：  
會議棟第五層

說明：  
配合精裝修調整撇  
水頭

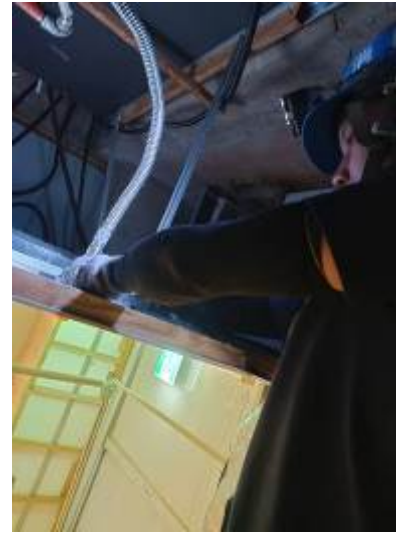
地點：  
會議棟第五層

說明：  
配合精裝修調整撇  
水頭

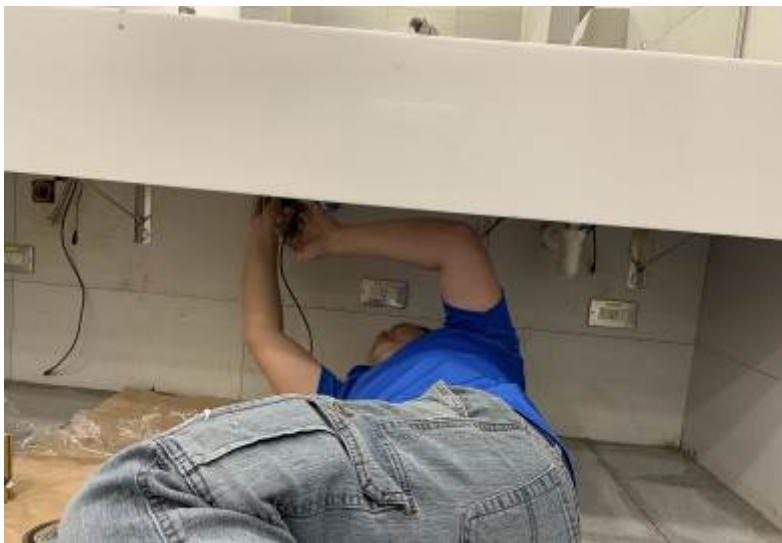
地點：  
會議棟第三層

說明：  
安裝衛浴設備

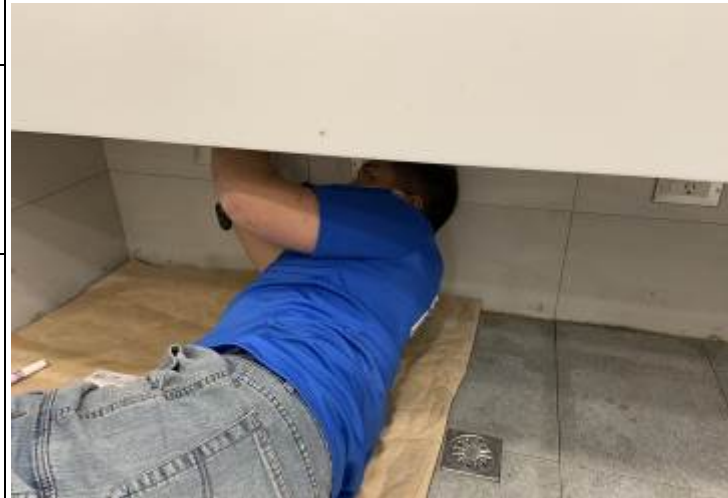
地點：  
會議棟第三層

說明：  
安裝衛浴設備

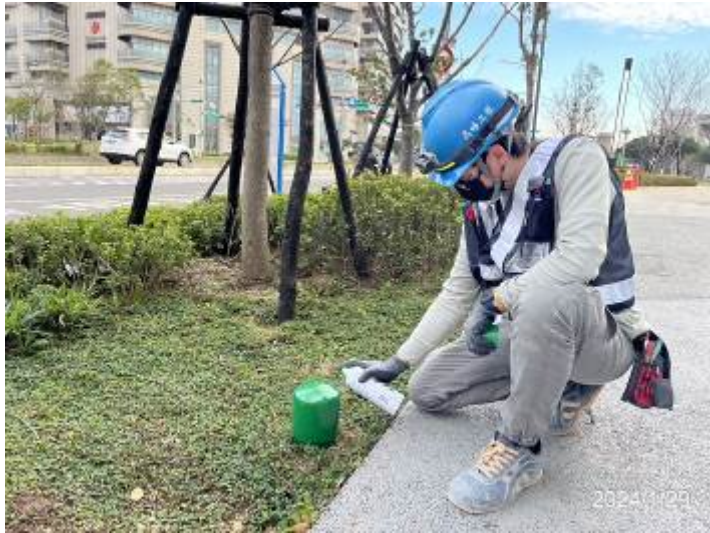
地點：  
北側

說明：  
景觀燈接線及噴漆

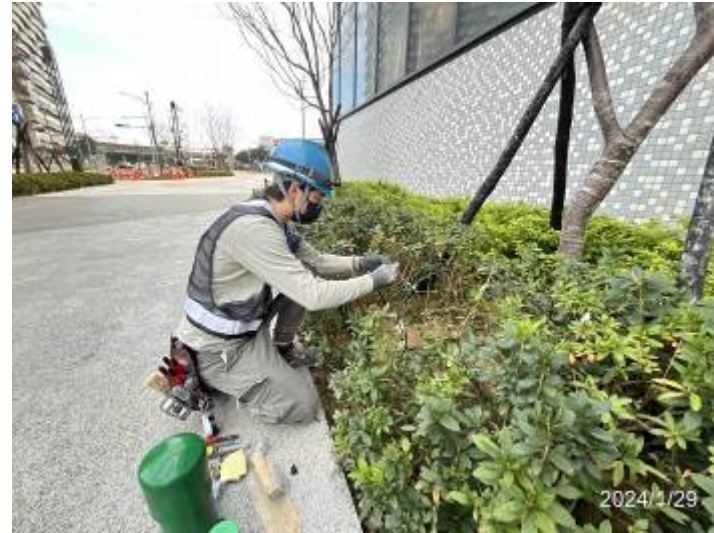
地點：  
北側

說明：  
景觀燈接線及噴漆

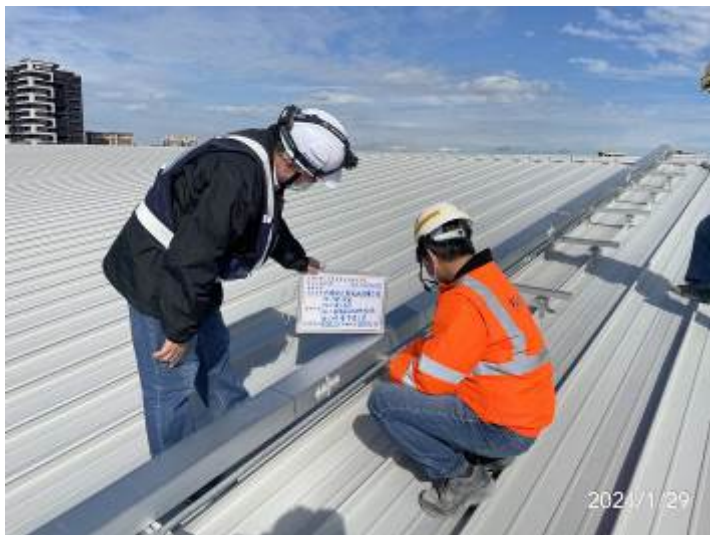
地點：  
RF

說明：  
太陽能配管及設備  
定位查驗

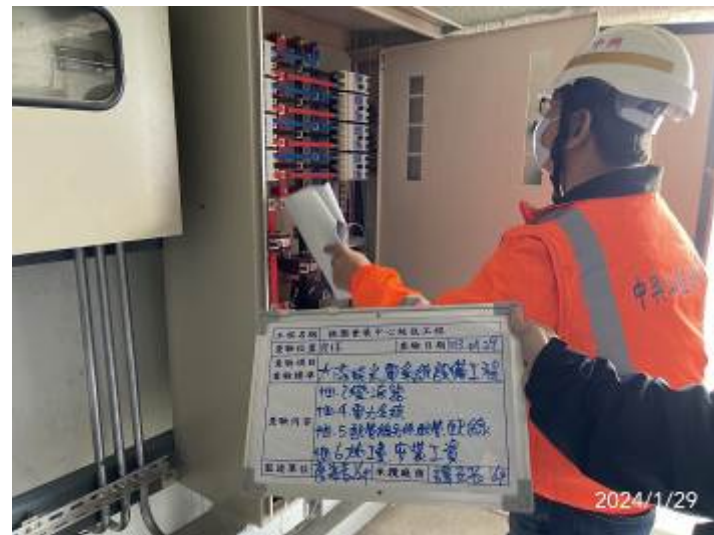
地點：  
RF

說明：  
太陽能配管及設備  
定位查驗

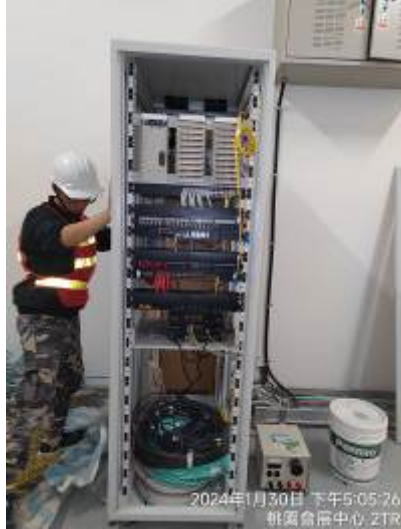
地點：  
會議棟第三層

說明：  
機櫃設備安裝結線

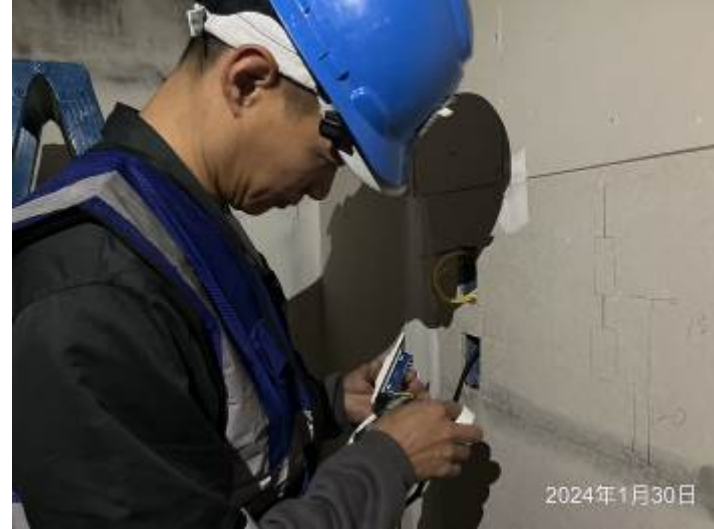
地點：  
會議棟第七層

說明：  
安裝廁所押扣

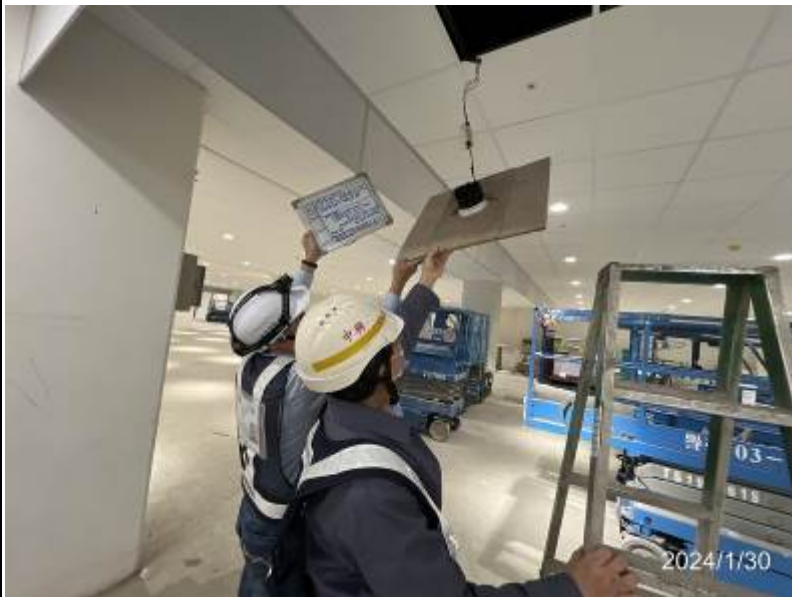
地點：  
會議棟第一層

說明：  
燈具查驗

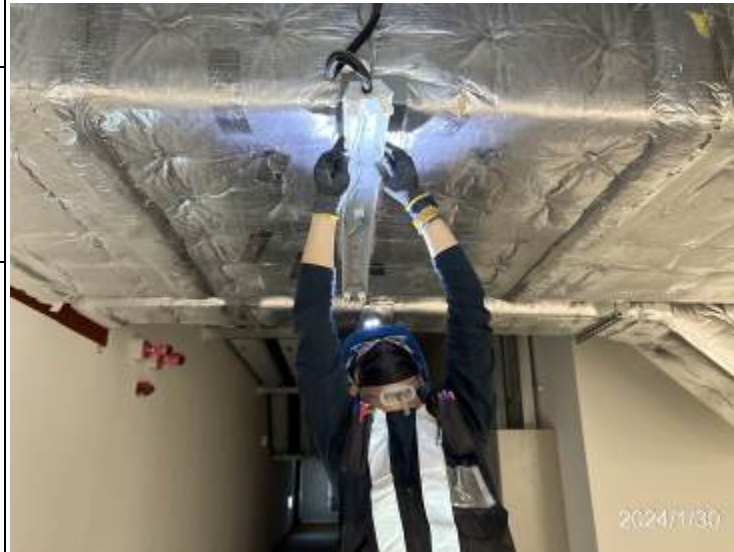
地點：  
會議棟第六層

說明：  
安裝燈具

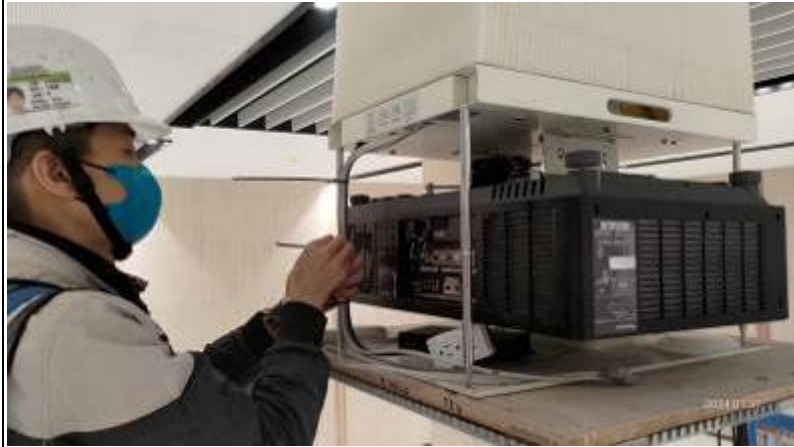
地點：  
會議棟第三層

說明：  
喇叭安裝

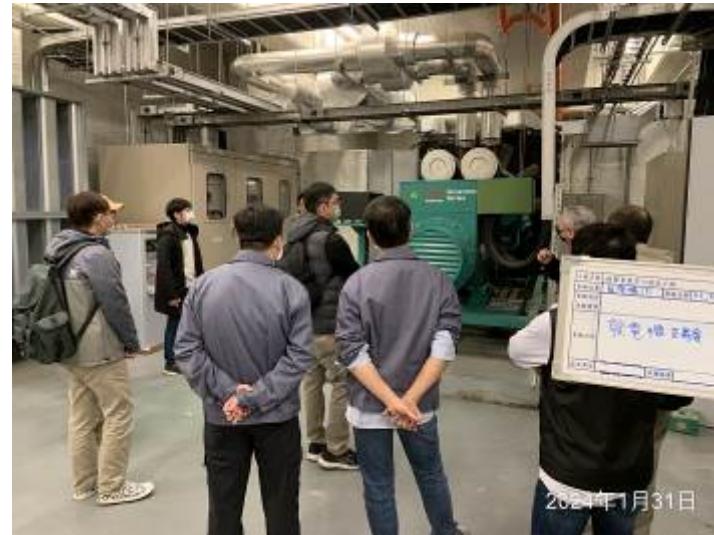
地點：  
展覽棟第一層

說明：  
發電機正驗

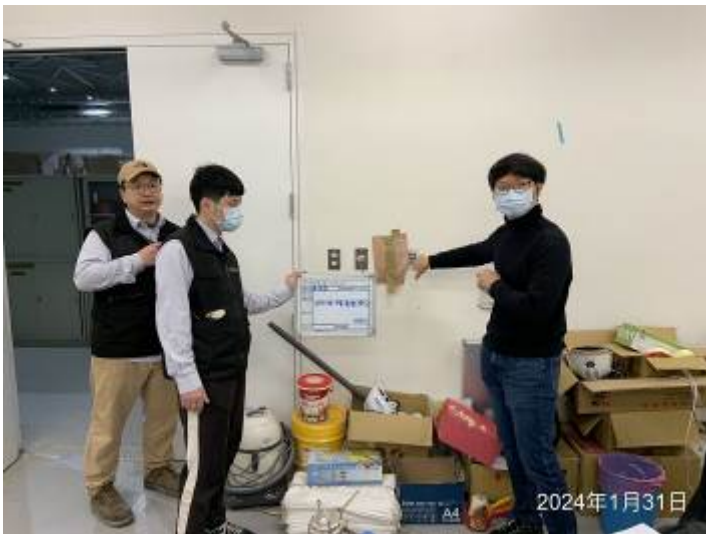
地點：  
展覽棟第一層

說明：  
消防火警連動測試

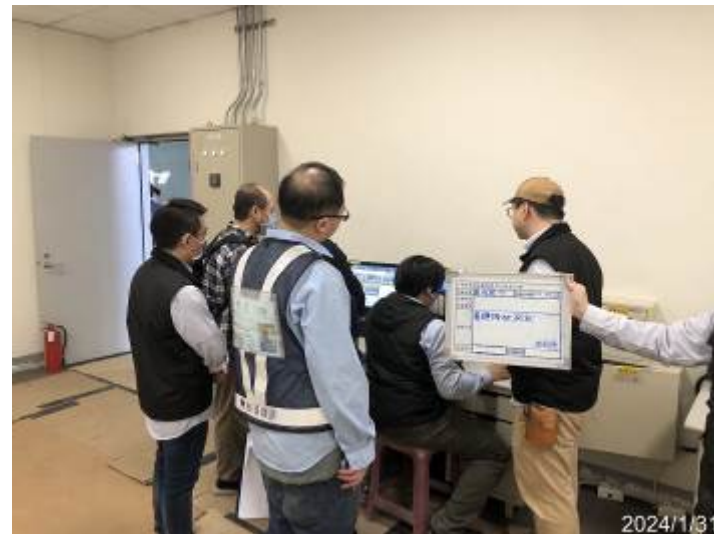
地點：  
展覽棟第一層

說明：  
車牌辨識測試

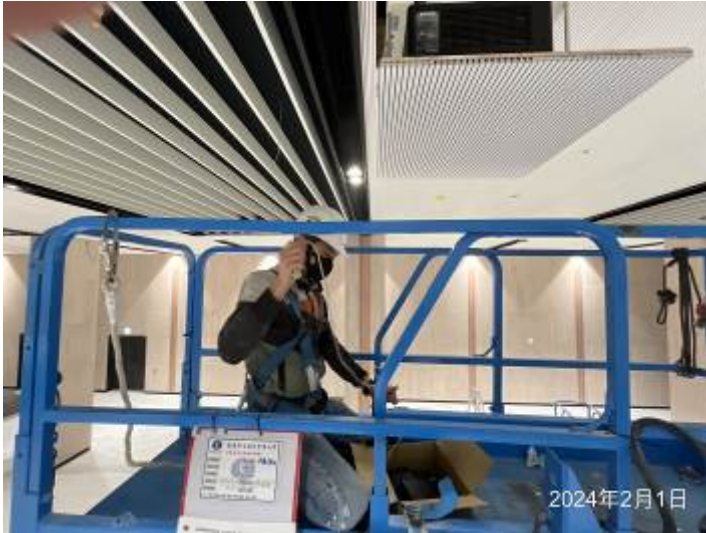
地點：  
會議棟第三層

說明：  
喇叭安裝

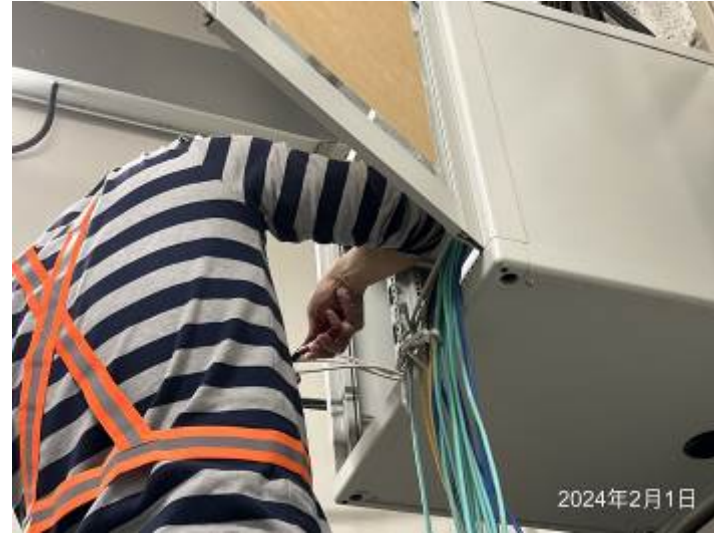
地點：  
會議棟第七層

說明：  
機櫃拉線

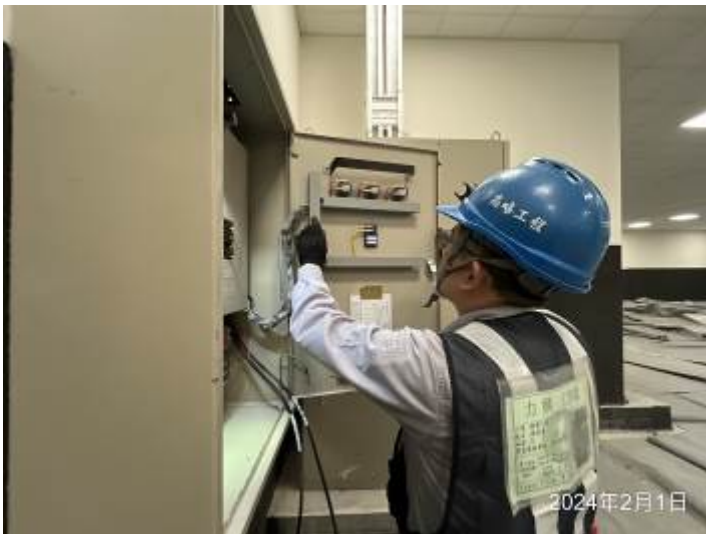
地點：  
會議棟第五層

說明：  
電盤結線

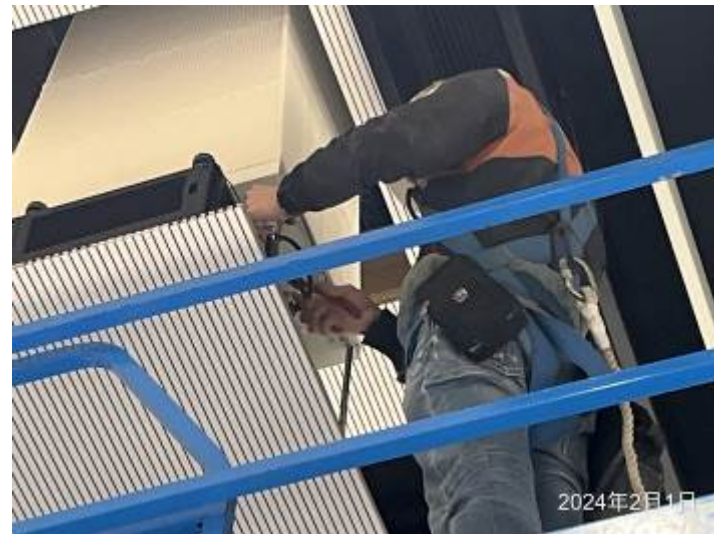
地點：  
會議棟第三層

說明：  
喇叭安裝

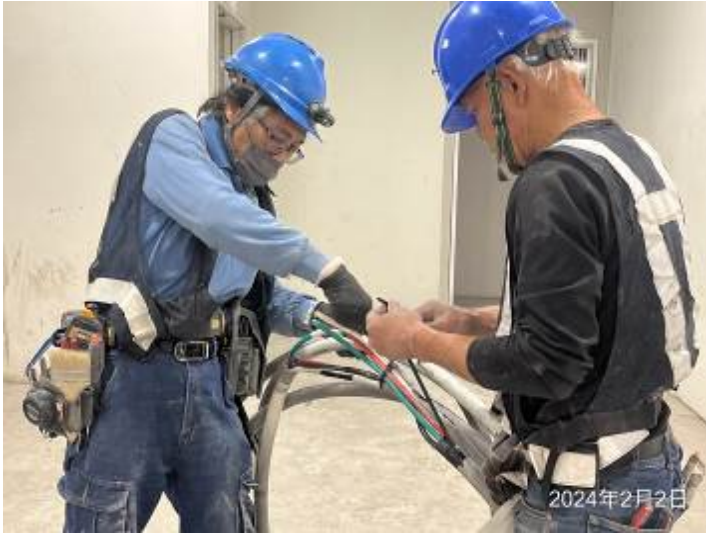
地點：  
會議棟第一層

說明：  
線材結線

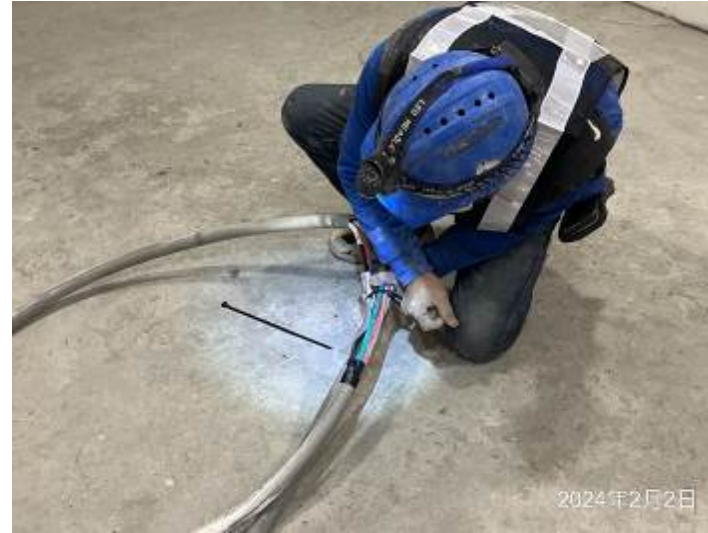
地點：  
會議棟第一層

說明：  
線材結線

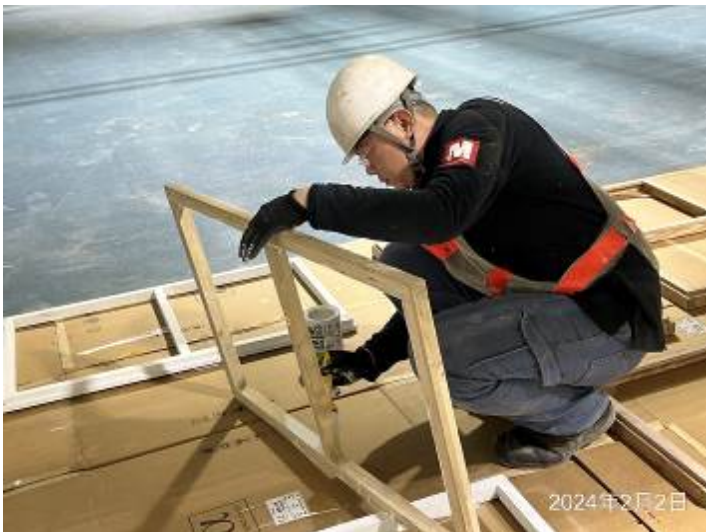
地點：  
會議棟第一層

說明：  
喇叭框製作，表布

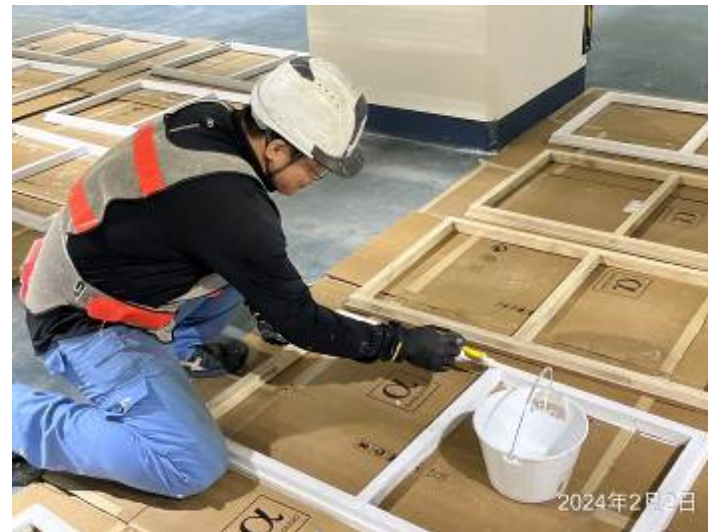
地點：  
會議棟第一層

說明：  
喇叭框製作，表布
