# 根基營造『桃園會展中心統包工程』

## 施工（查驗、試驗）紀錄—水電工程照片

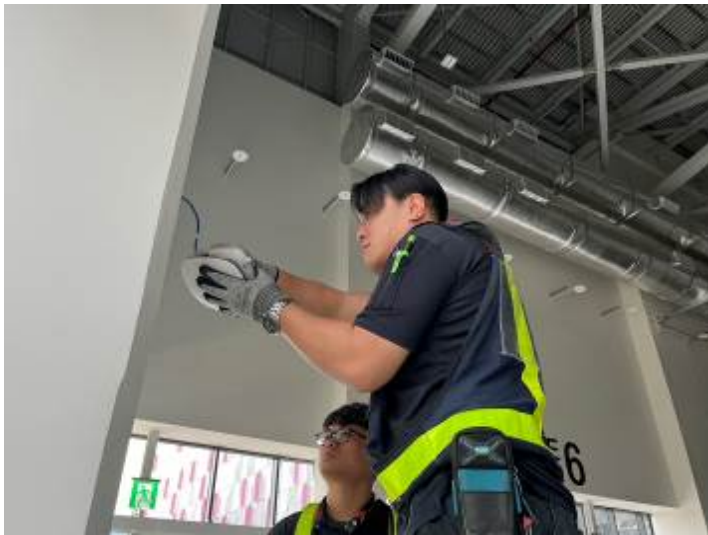
地點：  
展覽棟第二層

說明：  
缺失修繕

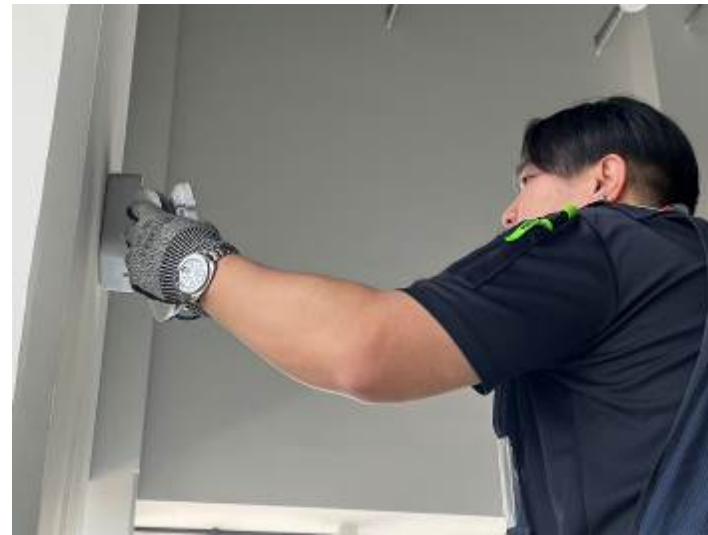
地點：  
展覽棟第二層

說明：  
缺失修繕

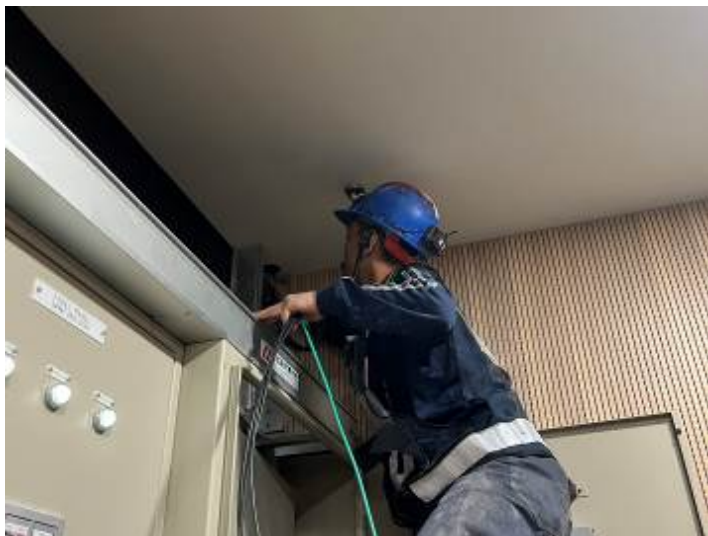
地點：  
會議棟第七層

說明：  
燈光感插座安裝

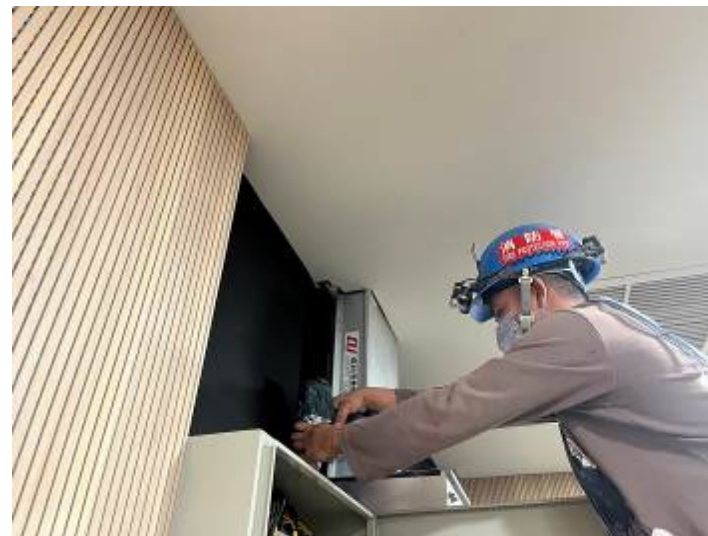
地點：  
會議棟第七層

說明：  
燈光感插座安裝

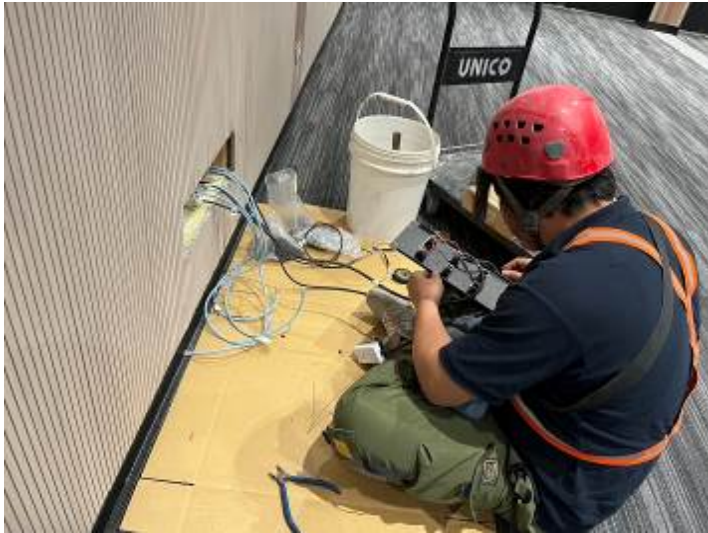
地點：  
會議棟第三層

說明：  
燈光感插座安裝

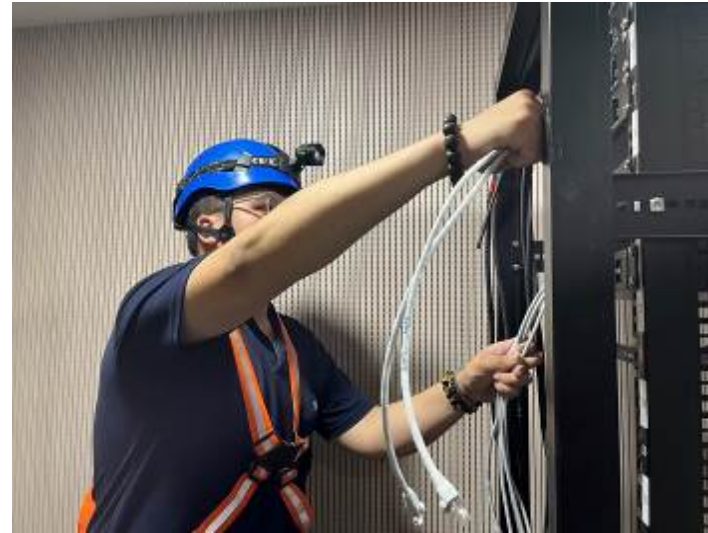
地點：  
會議棟第三層

說明：  
燈光感插座安裝

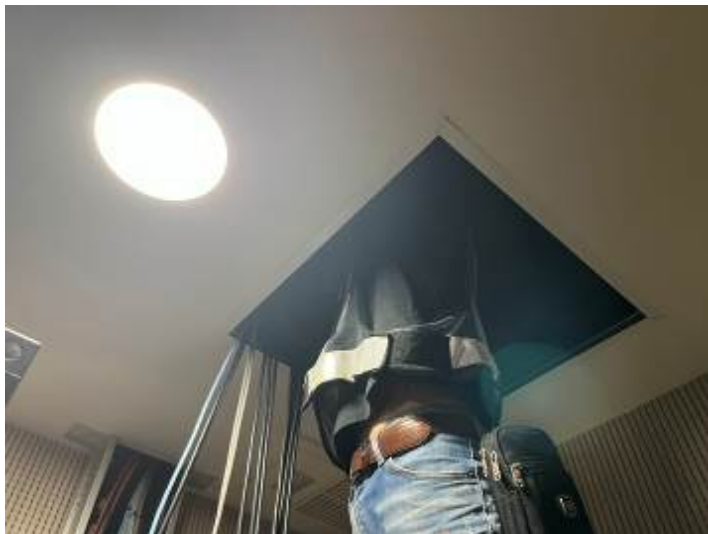
地點：  
會議棟第三層

說明：  
燈光感插座安裝

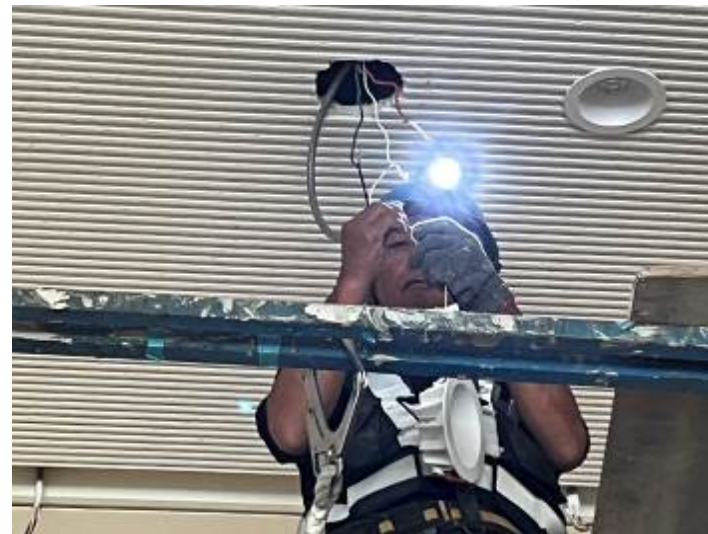
地點：  
會議棟第五層

說明：  
炭燈安裝

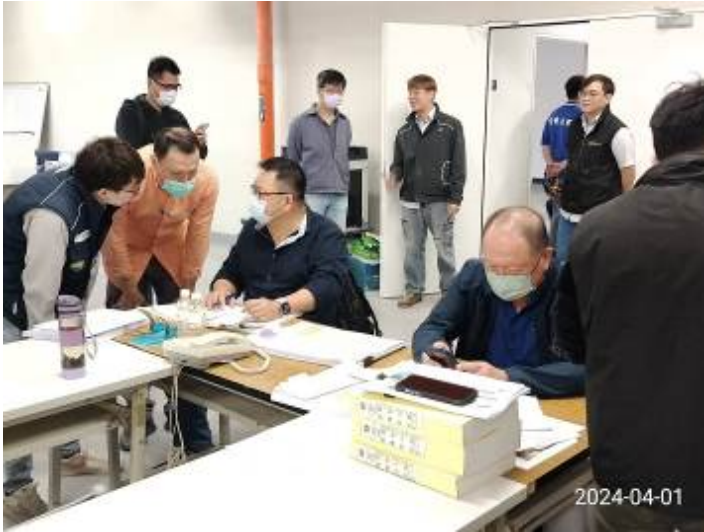
地點：  
會議室

說明：  
初驗複驗

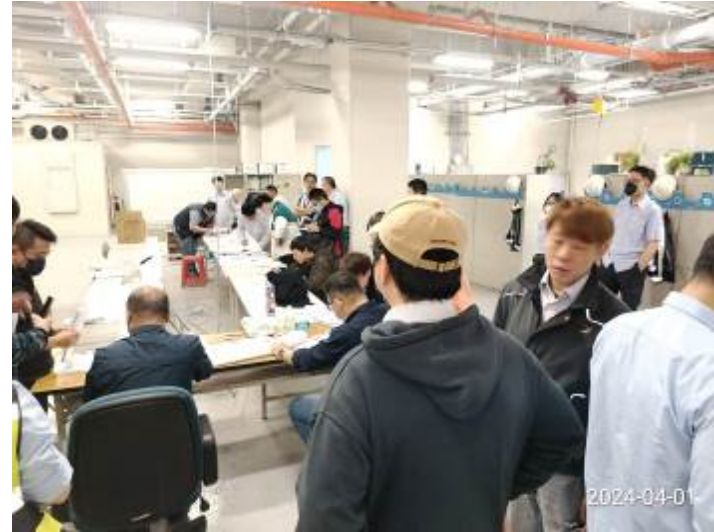
地點：  
會議室

說明：  
初驗複驗

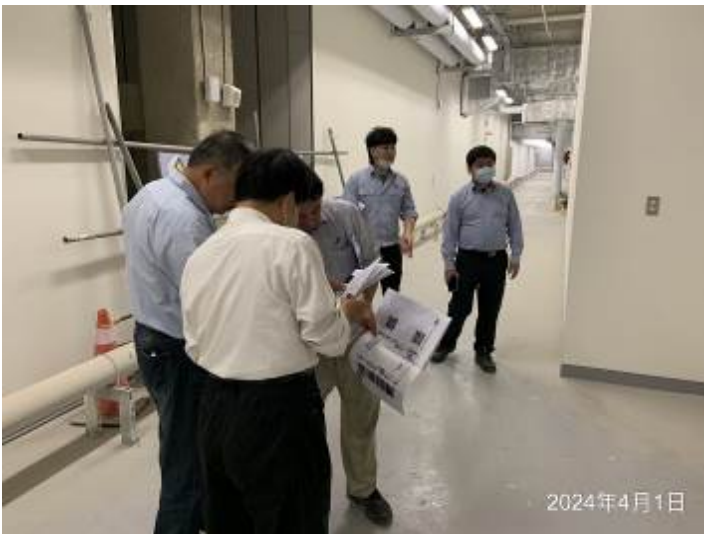
地點：  
會議棟第四層

說明：  
初驗複驗

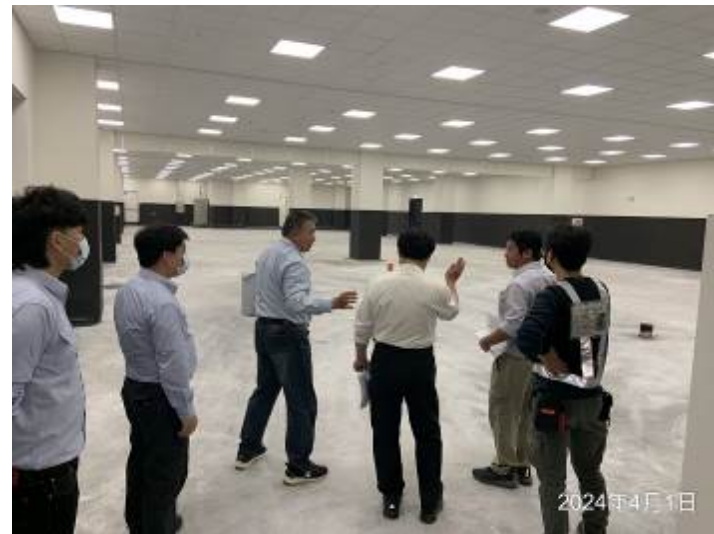
地點：  
會議棟第五層

說明：  
初驗複驗

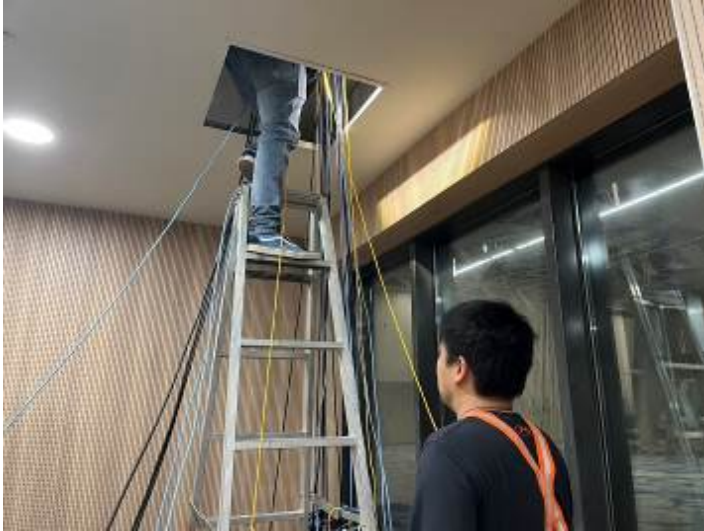
地點：  
會議棟第三層

說明：  
燈光感插座安裝

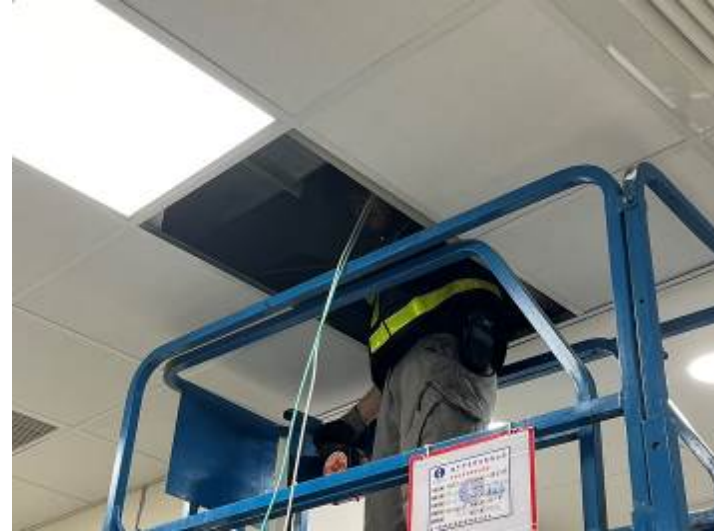
地點：  
會議棟第一層

說明：  
敗管補線

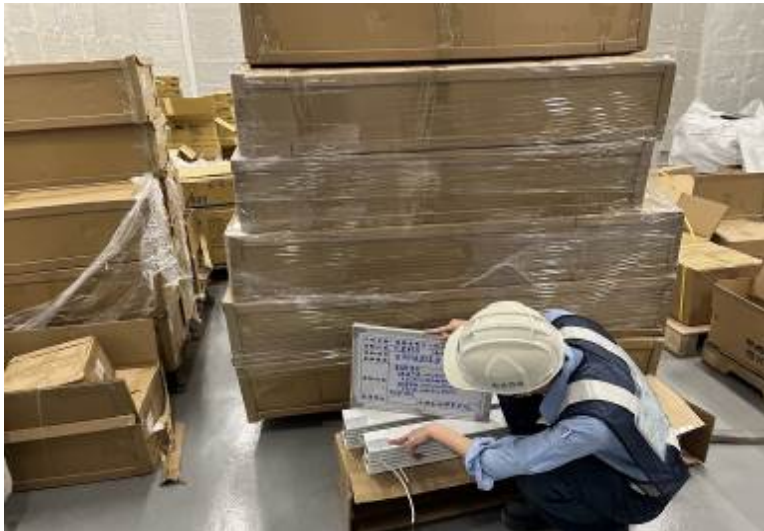
地點：  
會議棟第一層

說明：  
燈具查驗

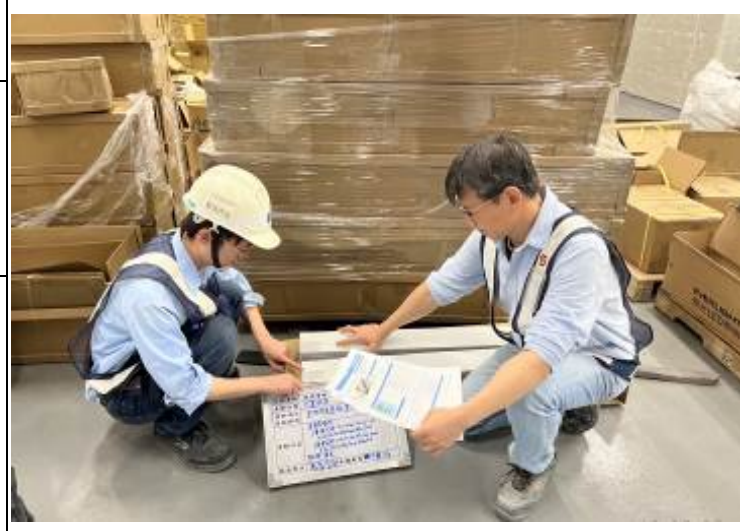
地點：  
會議棟第一層

說明：  
燈具查驗

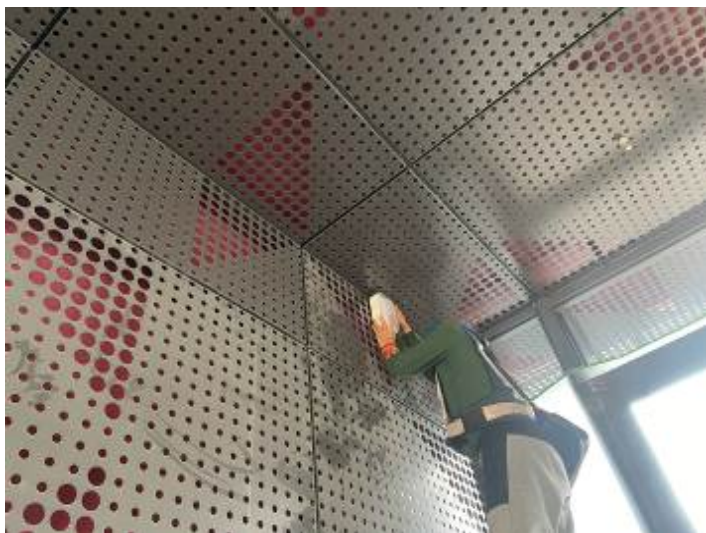
地點：  
會議棟第二層

說明：  
地震修繕改善

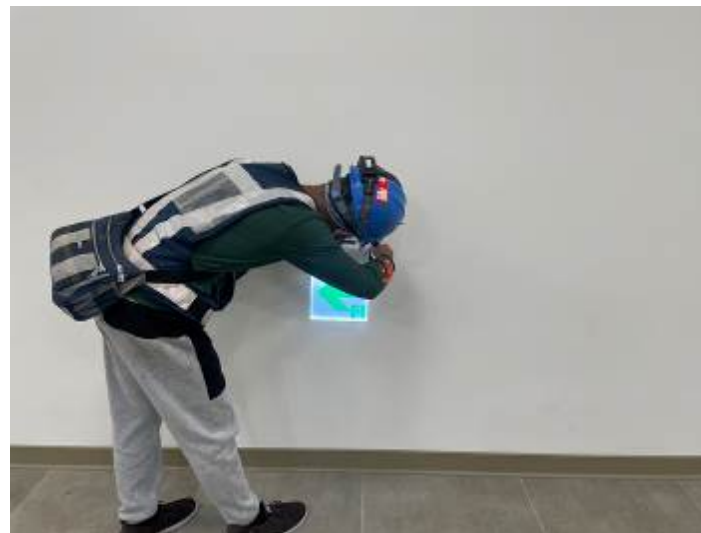
地點：  
會議棟第三層

說明：  
地震修繕改善

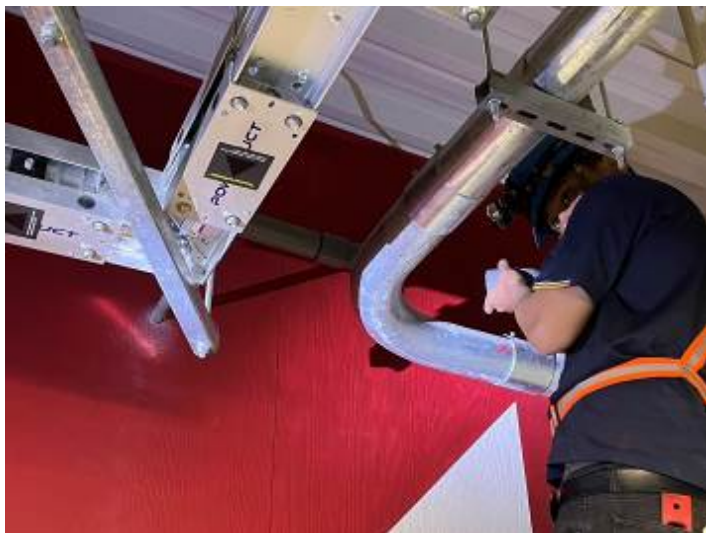
地點：  
地下一

說明：  
地震修繕改善

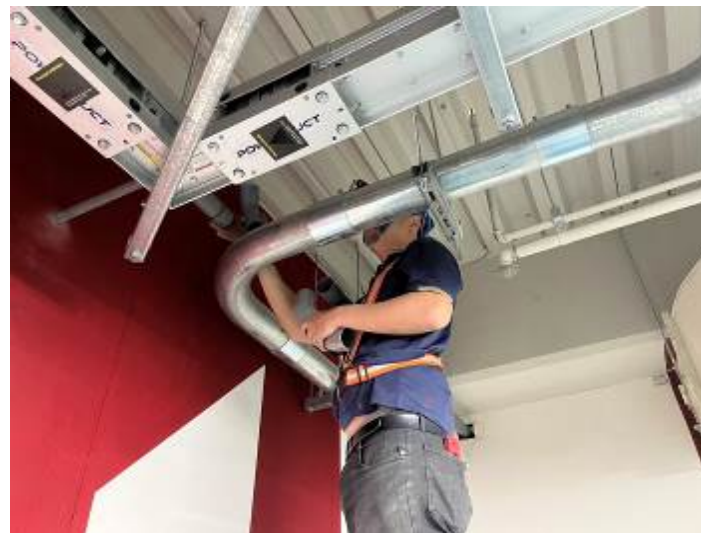
地點：  
地下一

說明：  
地震修繕改善

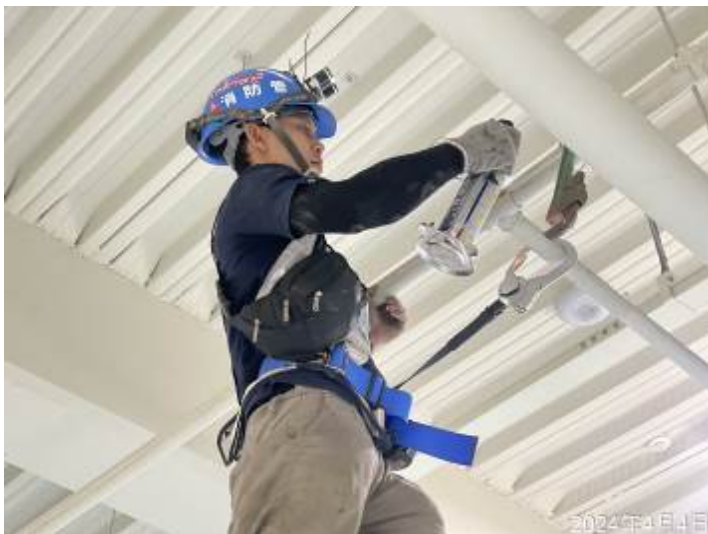
地點：  
會議棟第一層

說明：  
地震修繕改善

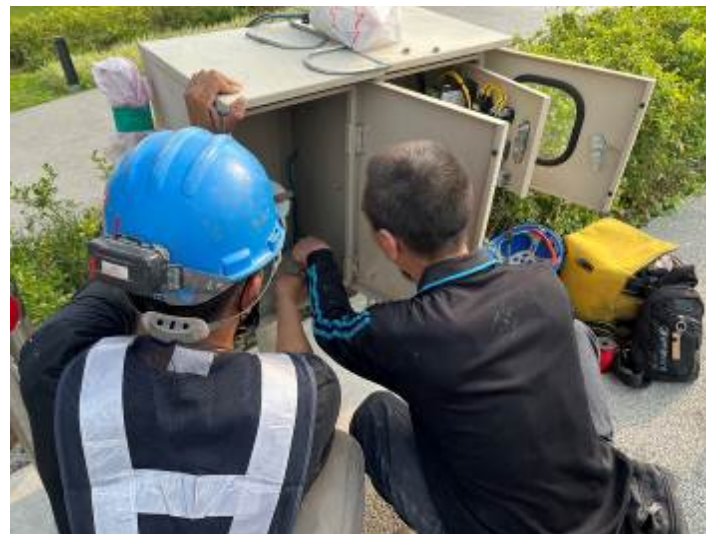
地點：  
外側

說明：  
地震修繕改善

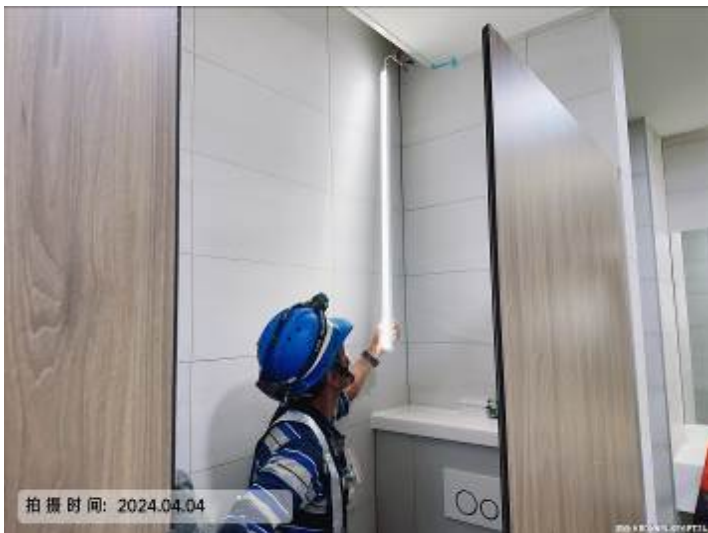
地點：  
會議棟第五層

說明：  
地震修繕改善

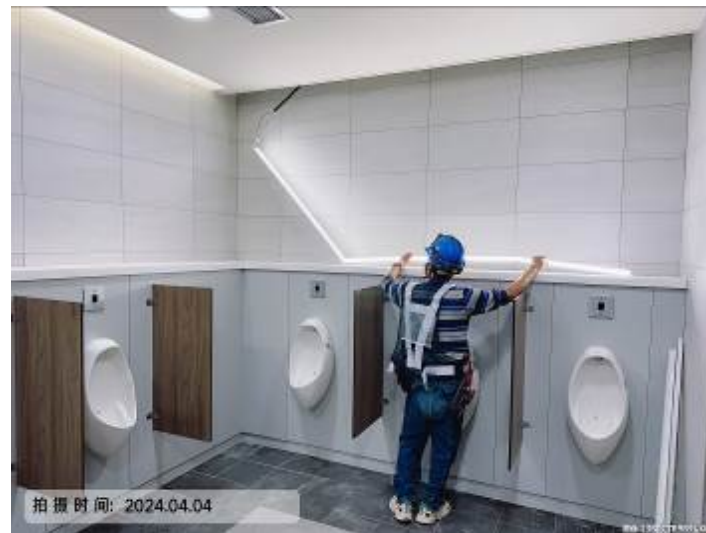
地點：  
會議棟第五層

說明：  
地震修繕改善

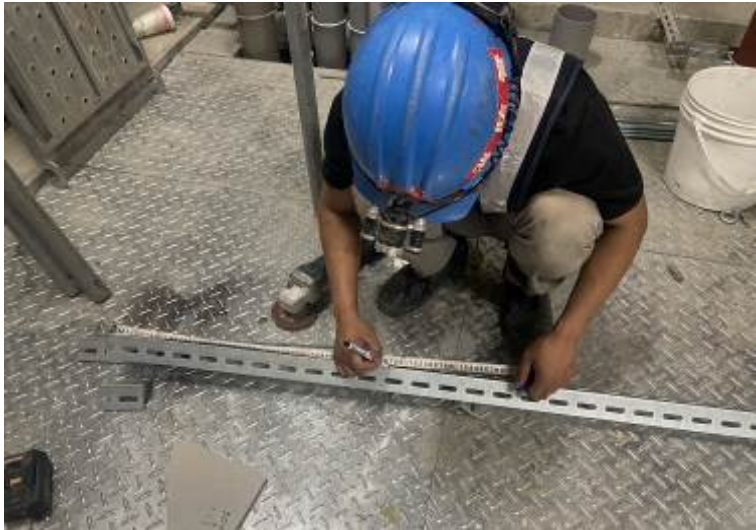
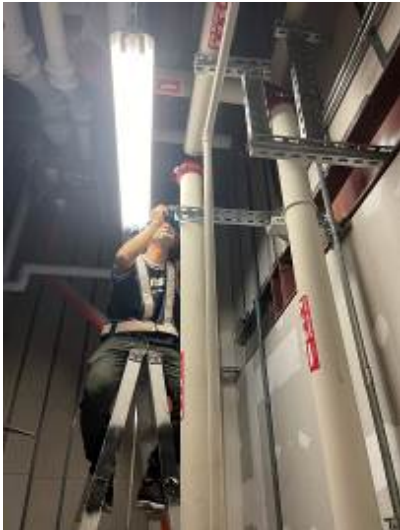
| | <p>拍攝日期：<br/>113 年 04 月 05 日</p> <p>地點：<br/>管道間</p> <p>說明：<br/>地震修繕改善</p> | | <p>拍攝日期：<br/>113 年 04 月 05 日</p> <p>地點：<br/>管道間</p> <p>說明：<br/>地震修繕改善</p> |

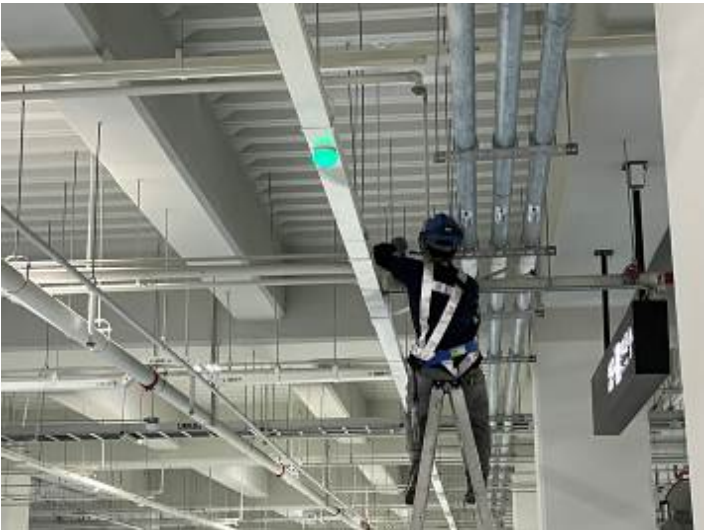
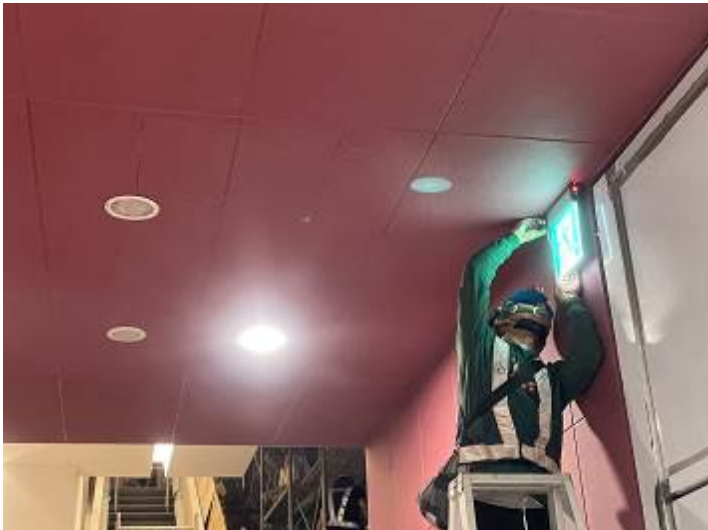
| | <p>拍攝日期：<br/>113 年 04 月 05 日</p> <p>地點：<br/>展覽棟</p> <p>說明：<br/>地震修繕改善</p> | | <p>拍攝日期：<br/>113 年 04 月 05 日</p> <p>地點：<br/>展覽棟</p> <p>說明：<br/>地震修繕改善</p> |
