# 力揚機電工程股份有限公司

桃園會展中心統包工程施工相片-114/05/19~114/05/25

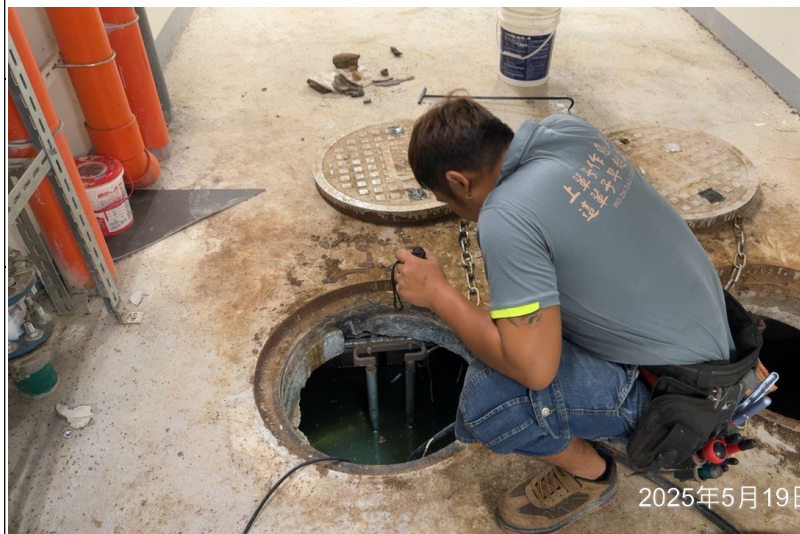
地點：  
地下一層  
東側汙水機房

說明：  
Sp5 汙水放流泵功能異常檢查測試。

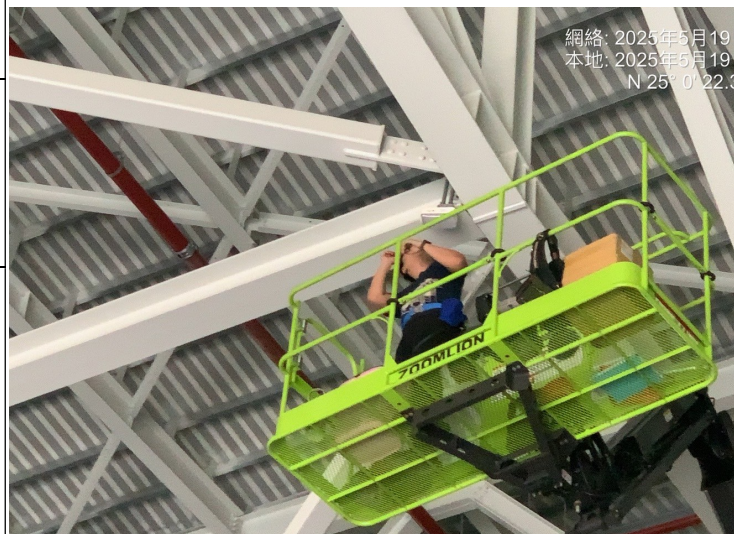
地點：  
展覽棟 2 樓

說明：  
緊急照明蓄電功能異常查修。

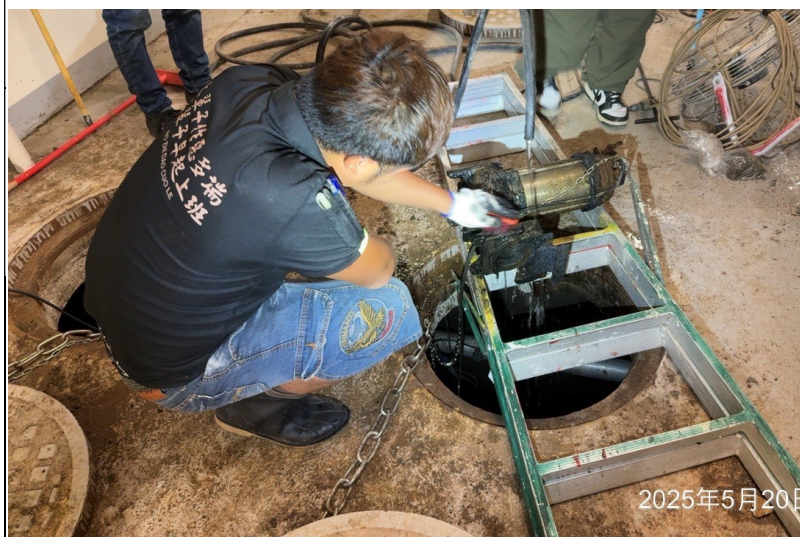
地點：  
地下一層  
東側汙水機房

說明：  
Sp5 汙水放流泵功能異常，ot、根基、力揚 3 方會驗，確認馬達遭受異物阻塞早成損壞。

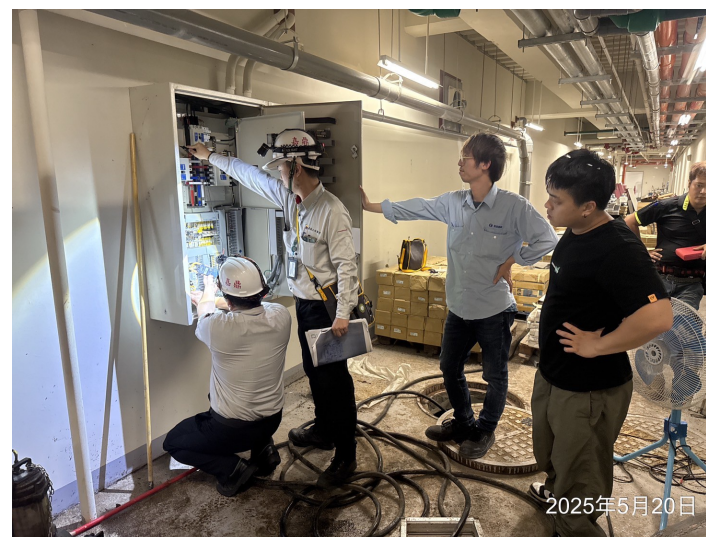
地點：  
地下一層  
東側汙水機房

說明：  
Sp5 汙水放流泵功能異常，ot、根基、力揚 3 方會驗，確認馬達遭受異物阻塞早成損壞。

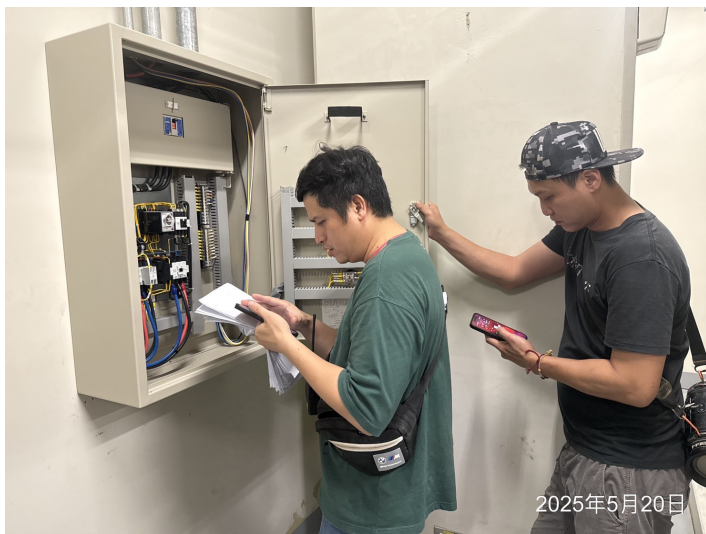
地點：  
會議棟  
地上 3 樓

說明：  
排煙風機(排煙風  
機盤)消防訊號功  
能異常檢修。

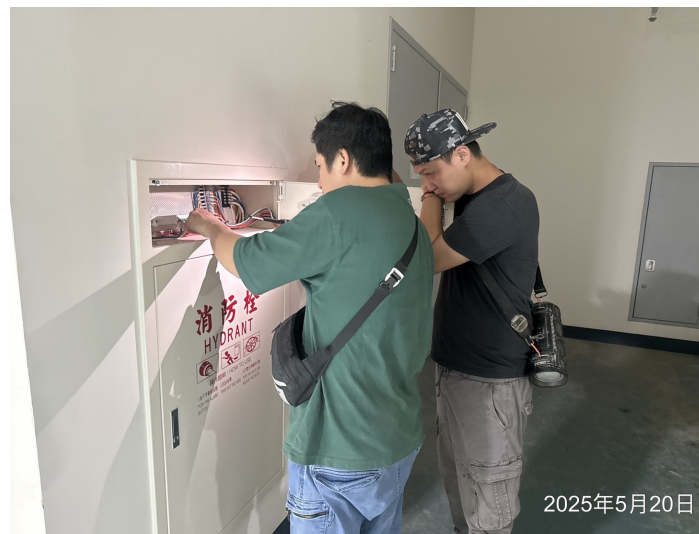
地點：  
會議棟  
地上 3 樓

說明：  
排煙風機(訊號傳  
遞模組)消防訊號  
功能異常檢修。

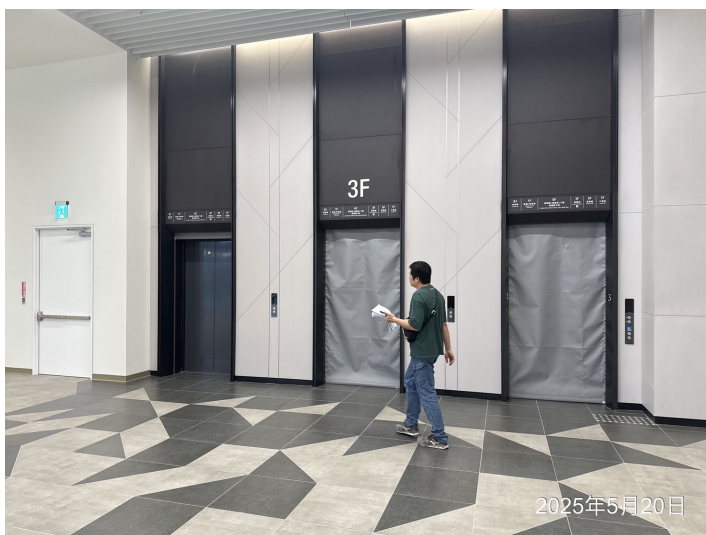
地點：  
會議棟  
地上 3 樓

說明：  
電梯防煙垂幕連動  
消防訊號功能異常  
檢修。

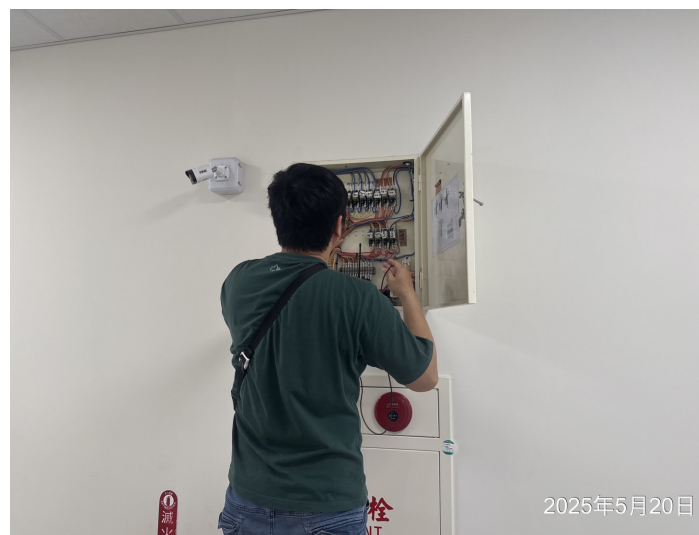
地點：  
會議棟  
地上 3 樓

說明：  
排煙風機(訊號傳  
遞模組)消防訊號  
功能異常檢修。

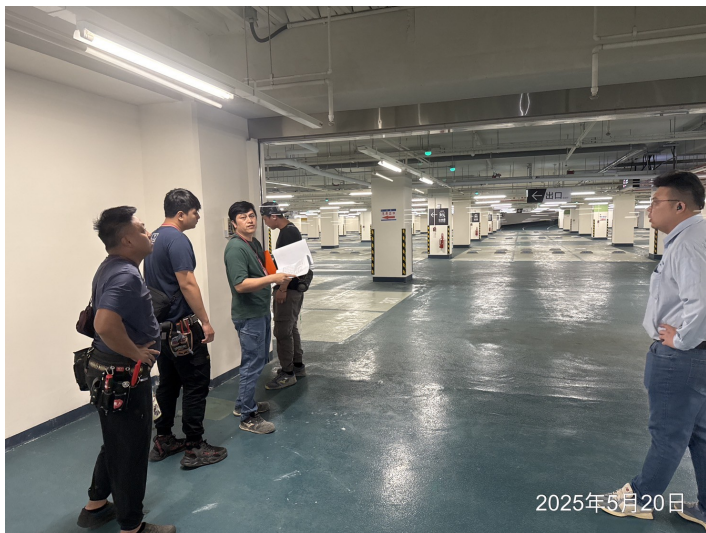
地點：  
會議棟  
地下 1 樓

說明：  
鐵捲門消防訊號功  
能異常檢修。

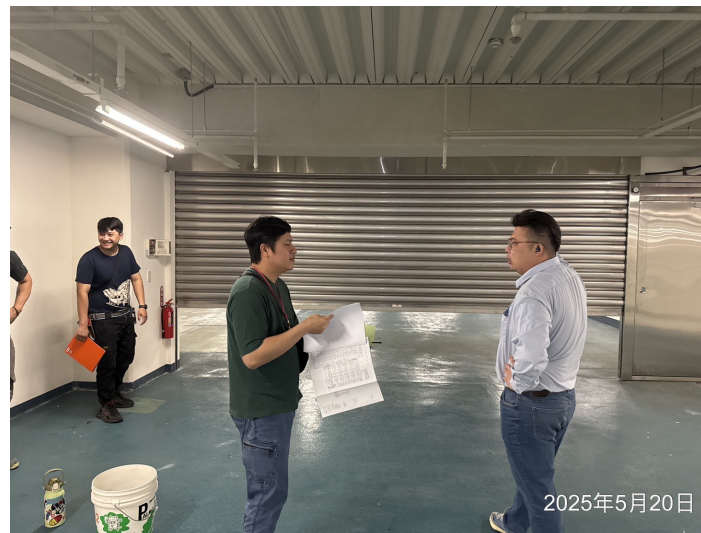
地點：  
會議棟  
地下 1 樓

說明：  
鐵捲門消防訊號功  
能異常檢修。

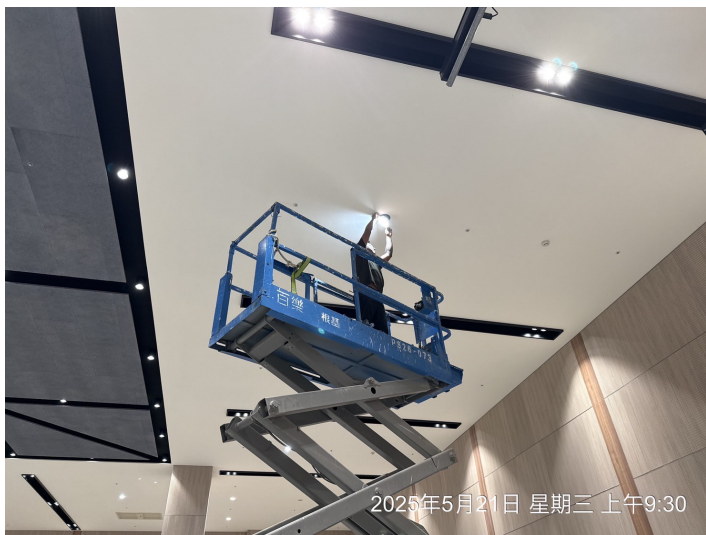
地點：  
會議棟  
地上 5 樓

說明：  
緊急照明燈蓄電功  
能異常檢修。

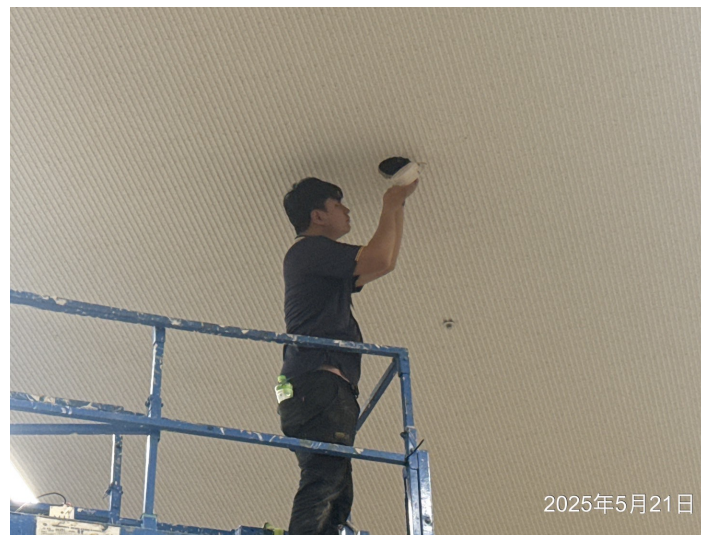
地點：  
會議棟  
地上 5 樓

說明：  
緊急照明燈蓄電功  
能異常檢修。

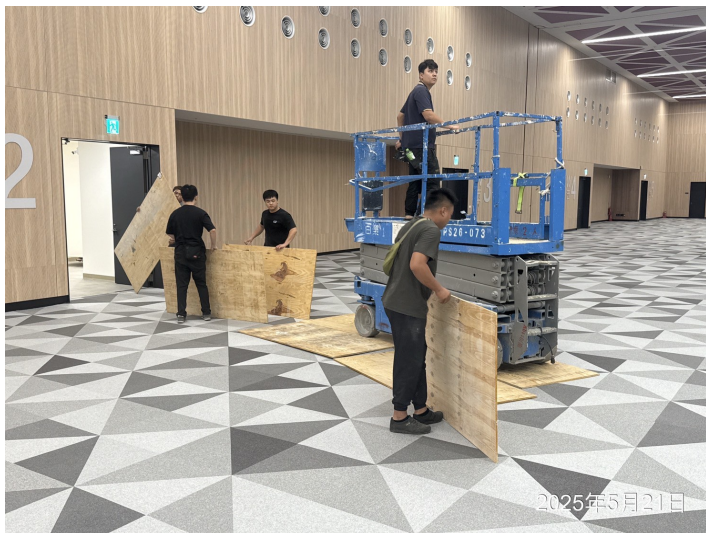
地點：  
會議棟  
地上 7 樓

說明：  
緊急照明燈蓄電功能異常檢修，高空作業車動線保護。

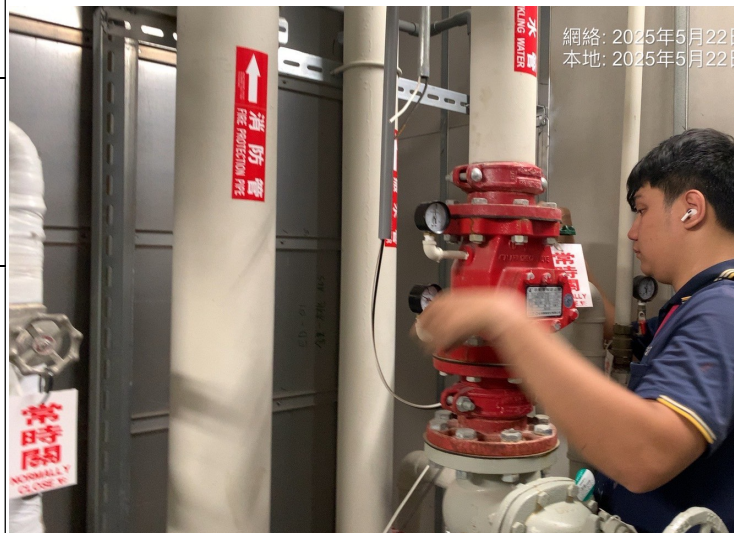
地點：  
會議棟  
地上 2 樓消防管道

說明：  
水流檢知器壓力表異常檢修。

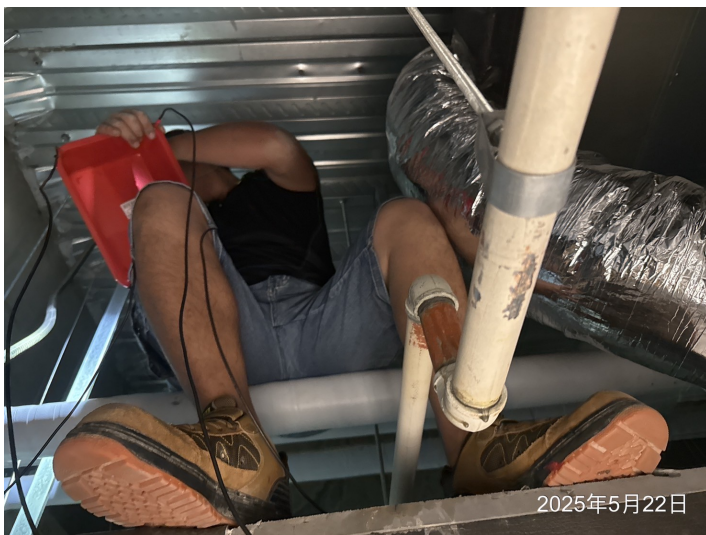
地點：  
中控室

說明：  
13 號梯階梯燈接線盒檢修。

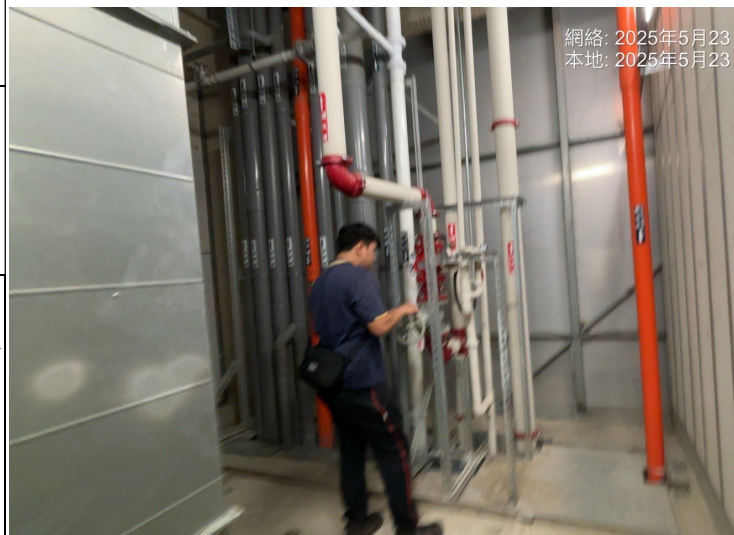
地點：  
會議棟  
地上 3 樓消防管道

說明：  
水流檢知器壓力表異常檢修。
