# 力揚機電工程股份有限公司

桃園會展中心統包工程施工相片-114/06/02~114/06/08

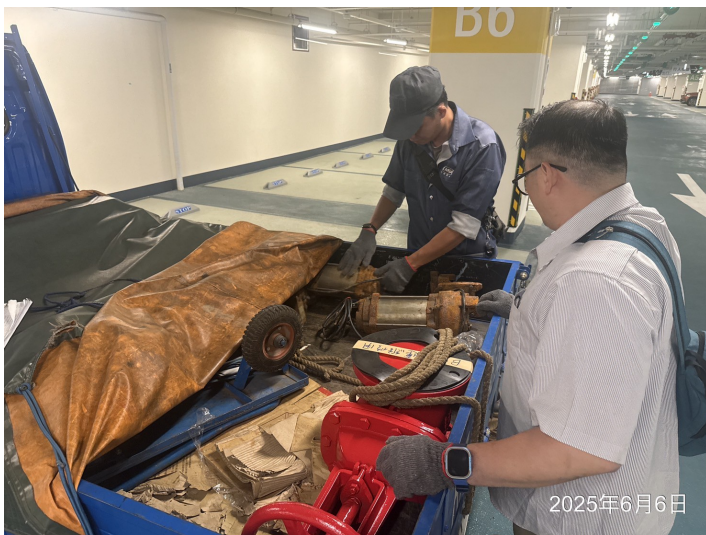
地點：  
會議棟  
地下一層  
西側汙水機房

說明：  
Sp5 汙水馬達川源  
原廠將損壞馬達取  
回檢修。
